# 2024-04-03 臺灣花蓮地震事件彙整報告 (第一版 v1.0)

國家地震工程研究中心

2024-04-04

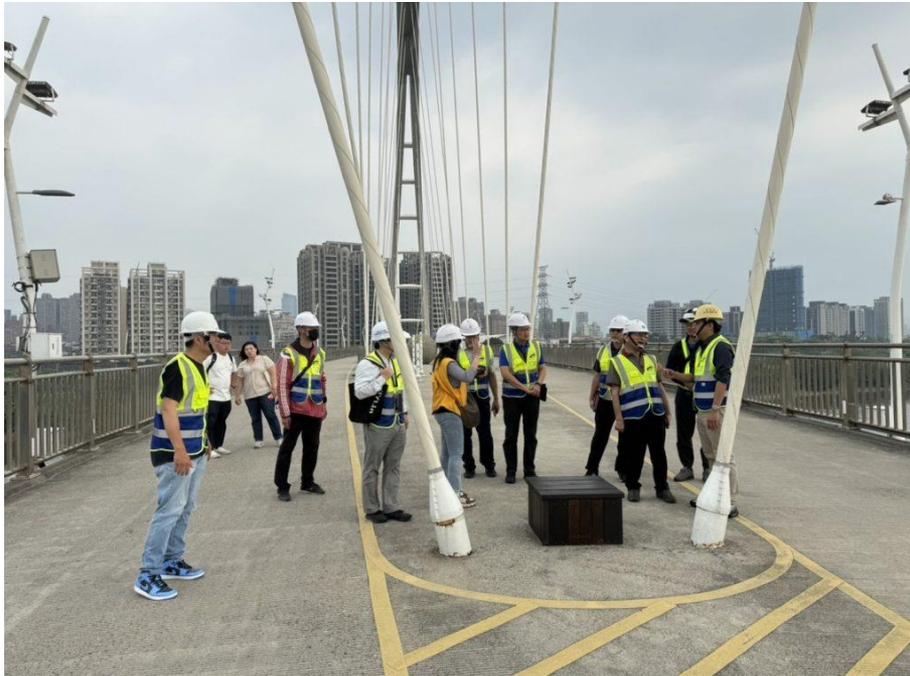
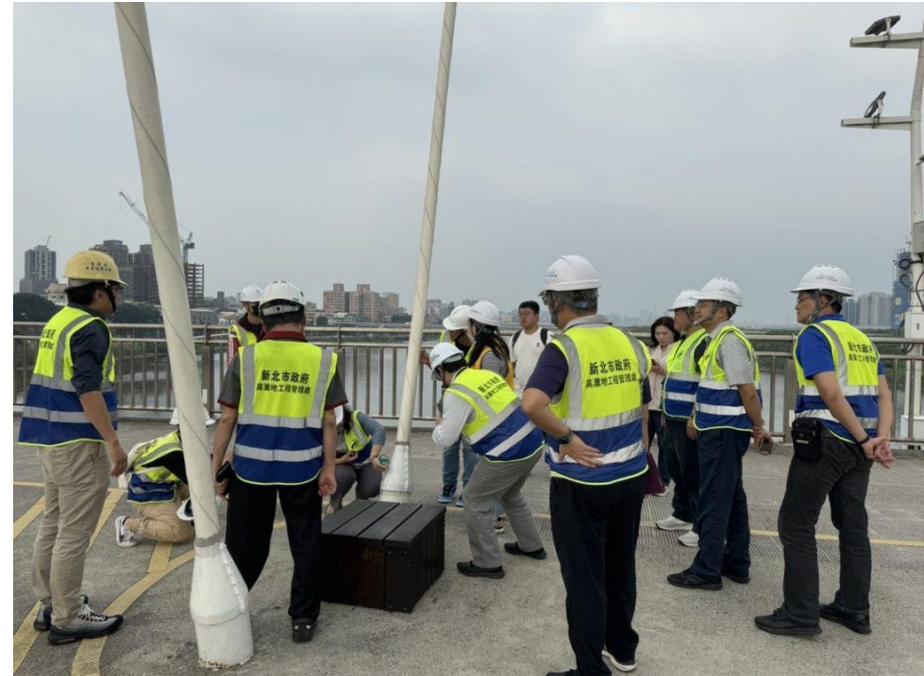
# 新月橋

新北新月橋吊索鬆脫，主橋段即日起封閉檢測。

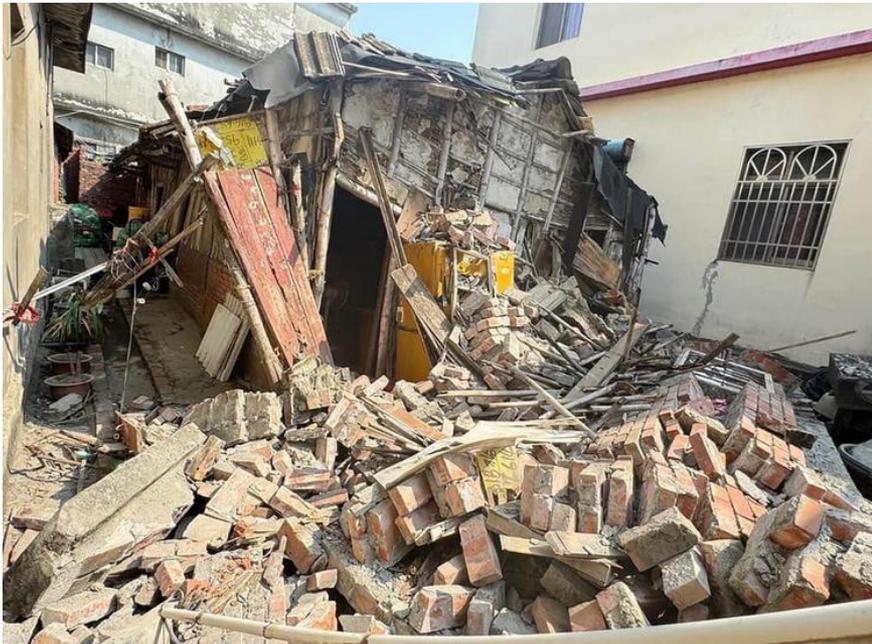
# 民宅-彰化縣埔鹽鄉

花蓮近海3日上午發生強震，造成彰化縣埔鹽鄉埔港路一處平房倒塌，一對母子及時逃出未受傷，因房子已不能居住，鄉公所協助安置2人。(民眾提供)中央社記者鄭維真傳真 113年4月3日

## 磚造房屋倒塌

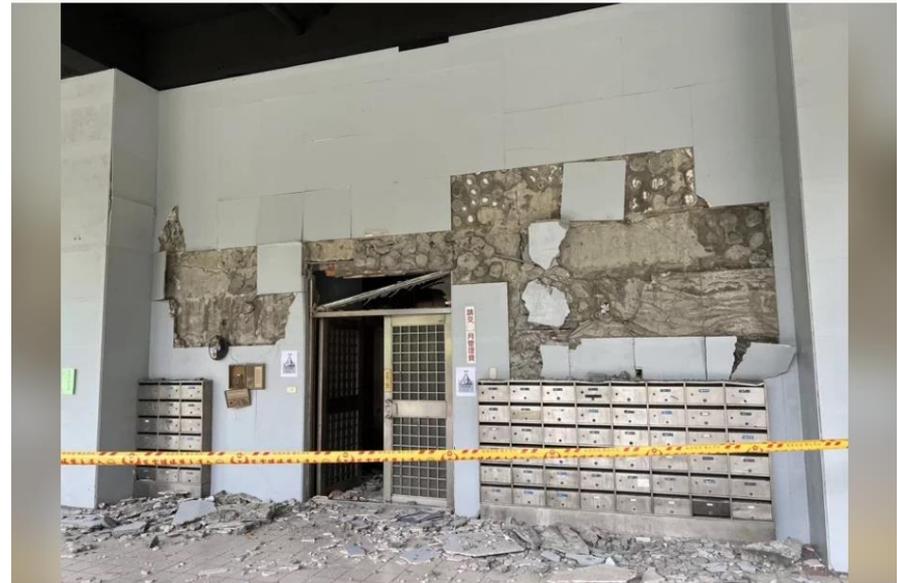
# 民宅-桃園市八德區

桃園市八德區「三元吉第大廈」內發生大面積磁磚脫落，只見大樓一樓入口外的牆壁磁磚掉滿地，大廈樑柱磁磚也剝落。圖／讀者提供

## 外牆磁磚掉落

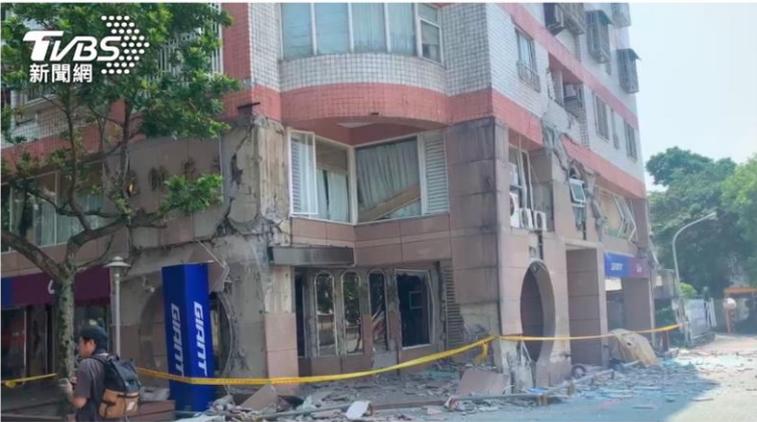
崑崙大樓外牆磁磚剝落。(圖/葉華欣攝)

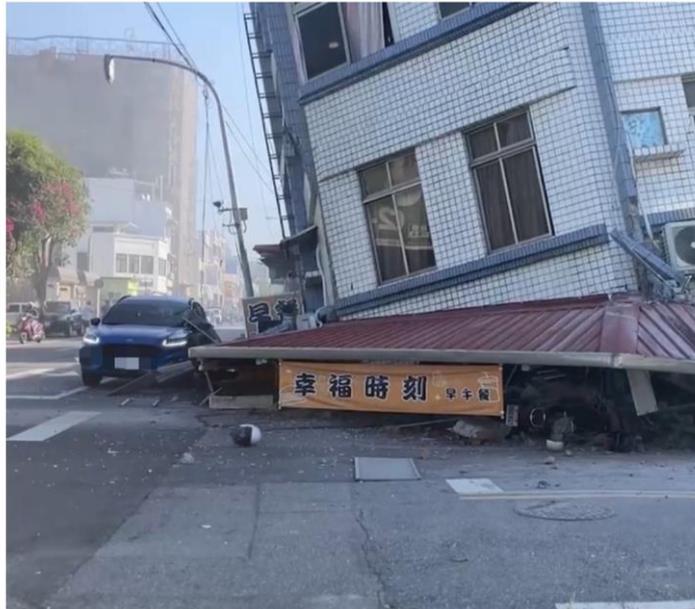
花蓮北濱街地震，早餐店傾斜。(民眾提供)

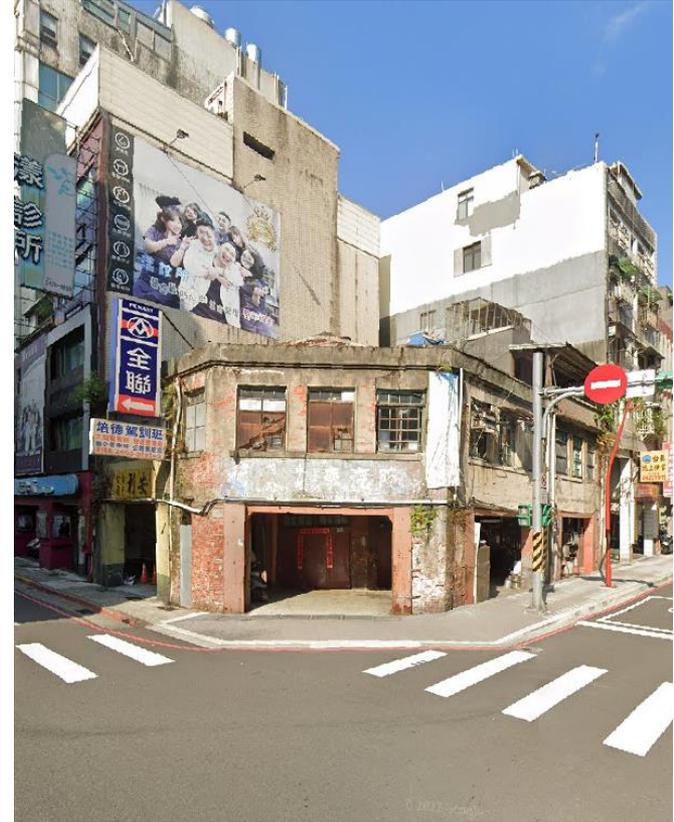
震前

磚造建築二樓梁上柱破壞掉落

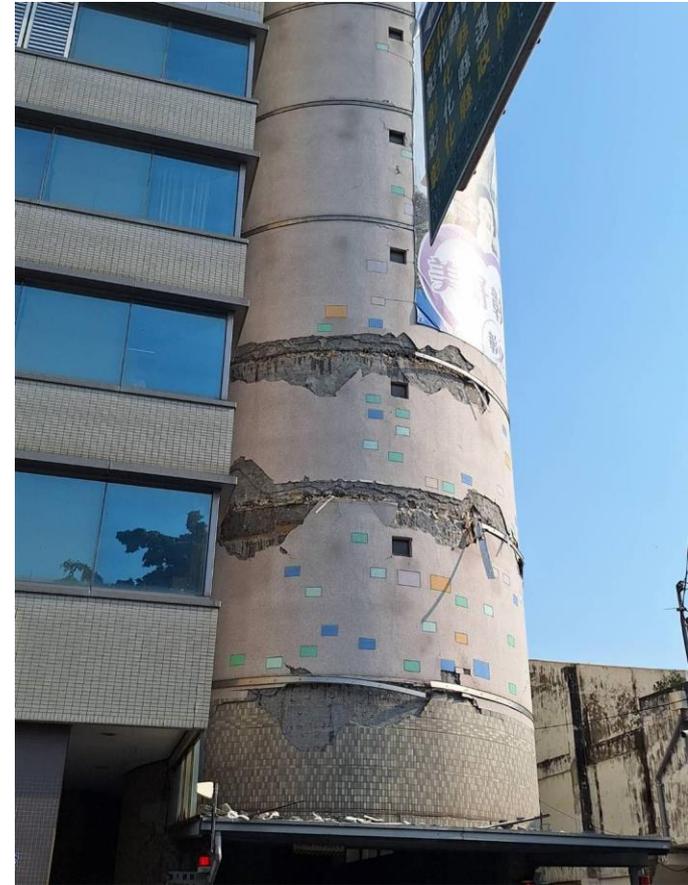
# 彰化市政府第二辦公室

牆面磁磚掉落

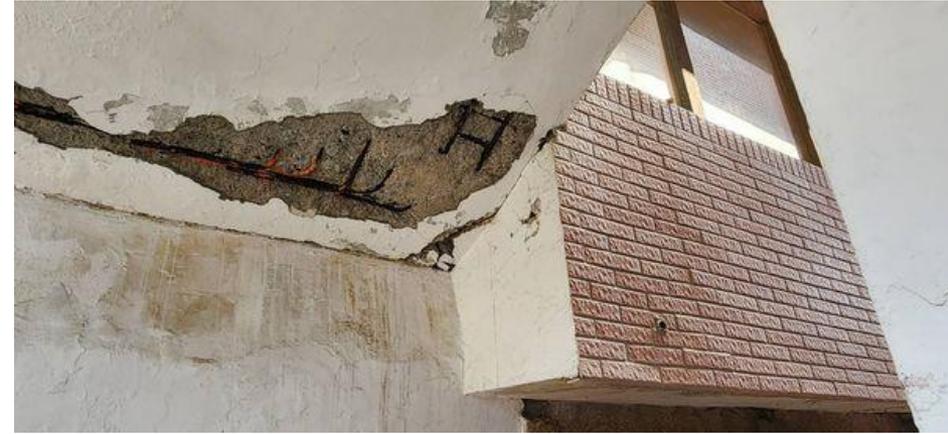
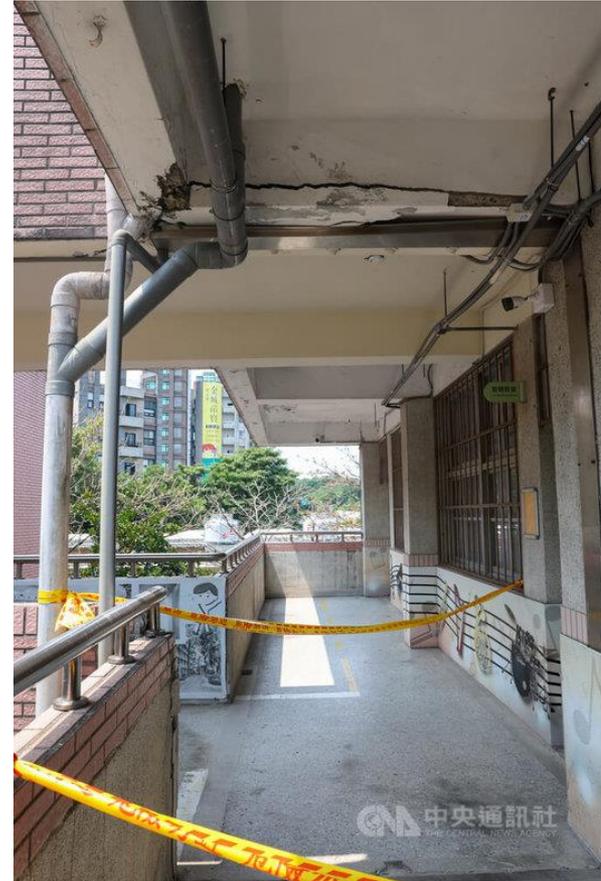
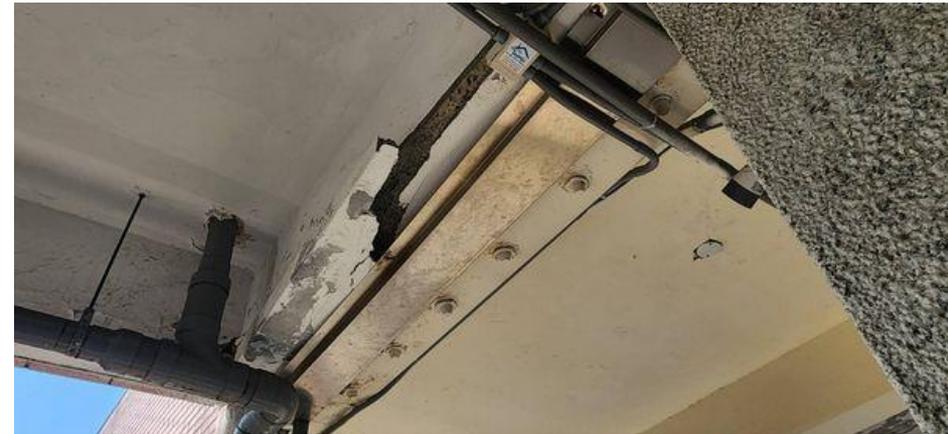
# 校舍-台北市民族實驗國中

建築物碰撞，造成樓板混凝土掉落

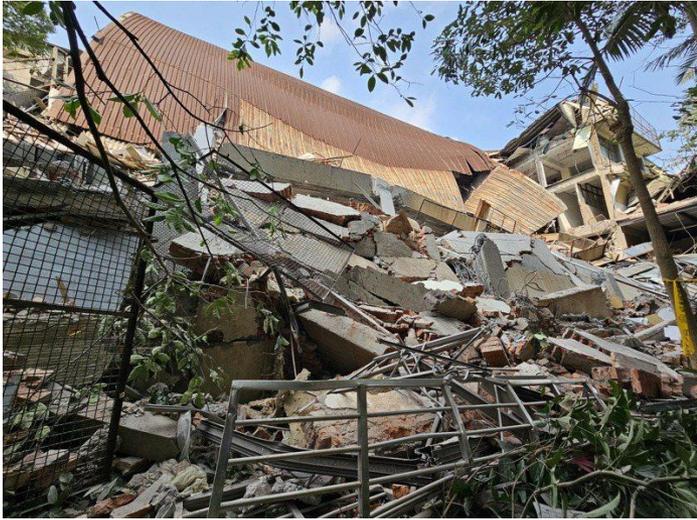
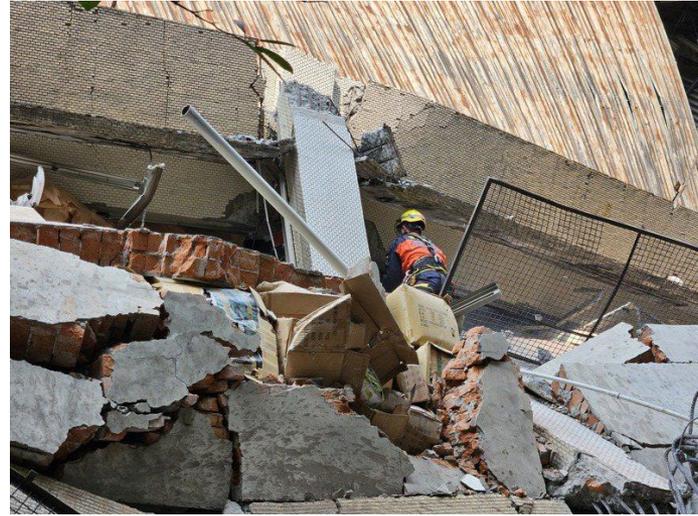
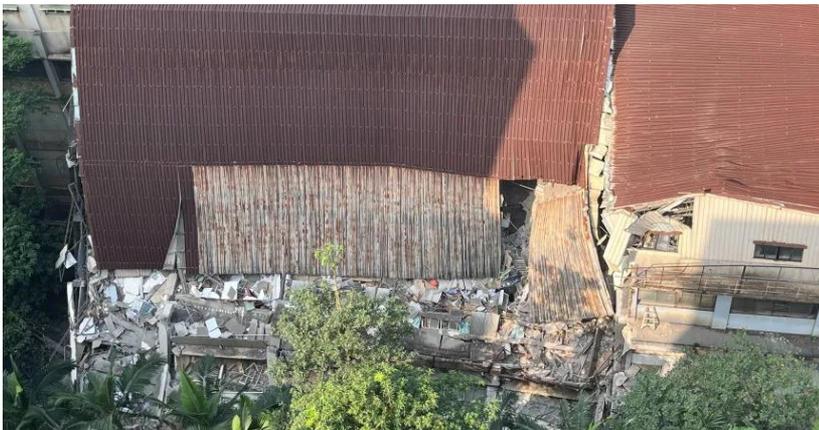
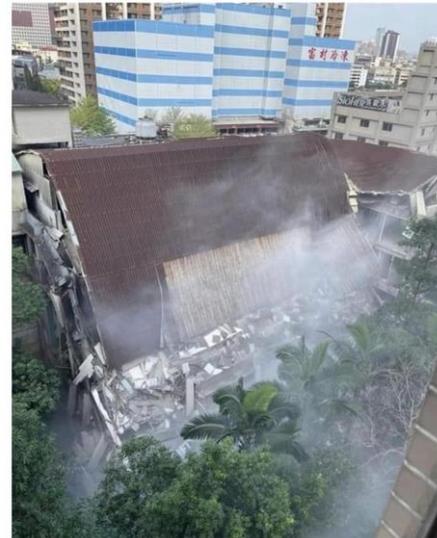
# 工廠-新北市中和區

## 五樓廠房倉庫後半部倒塌

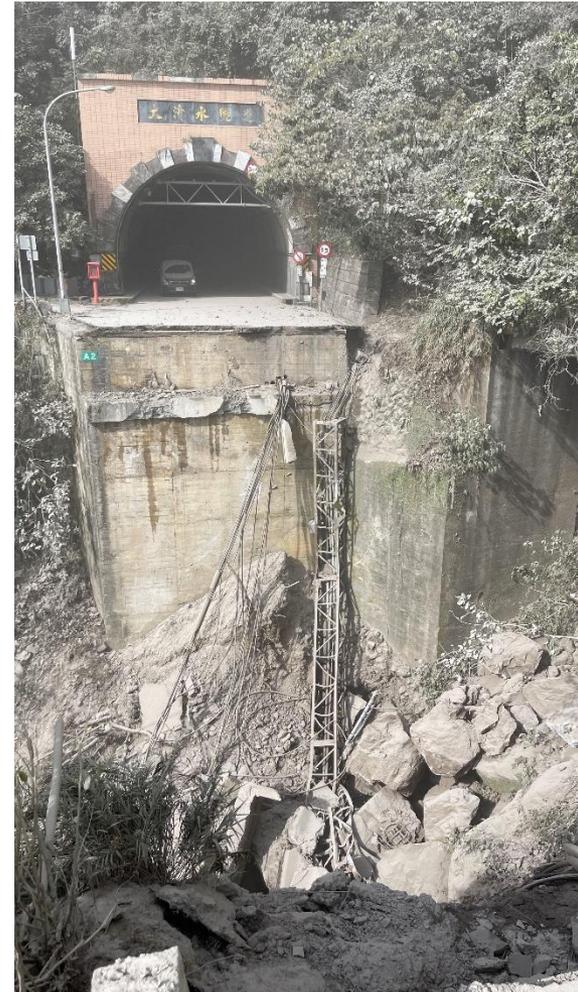
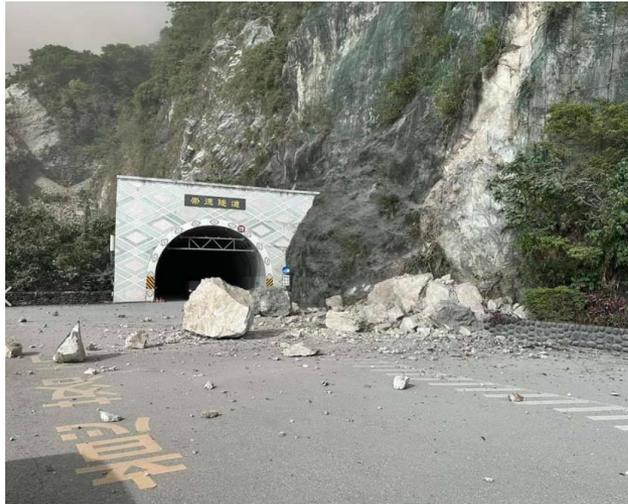
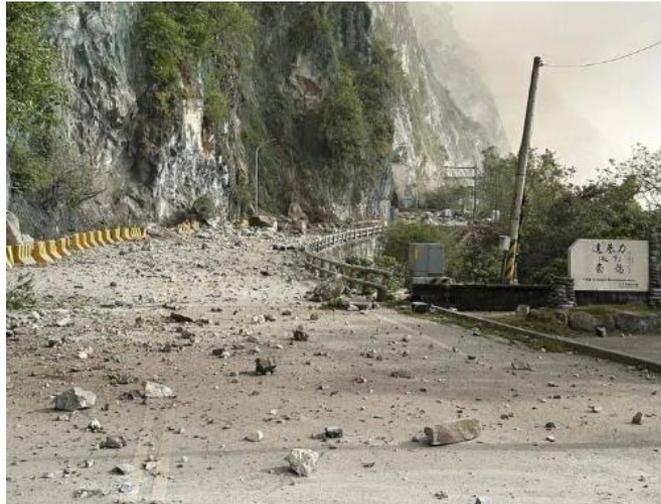
- 蘇花公路沿線落石嚴重，崇德隧道口有大塊落石阻礙通行；大清水隧道北端前方30m範圍路基嚴重流失，通行路段完全消失
- 崇德隧道

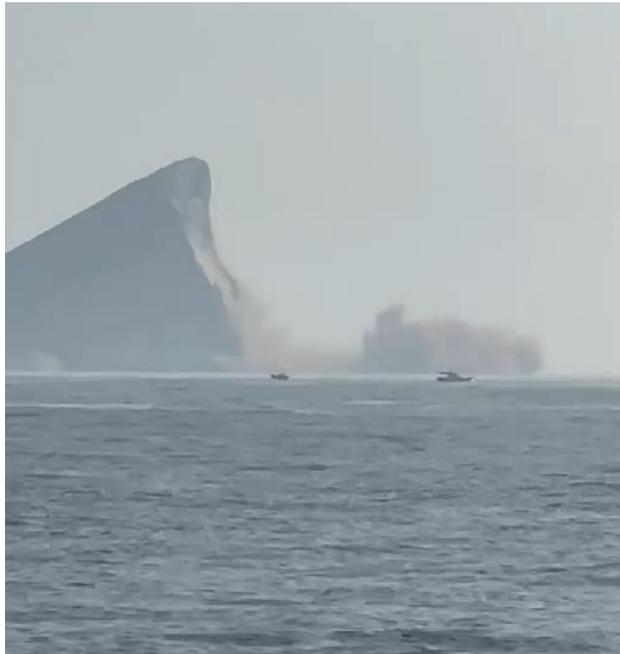
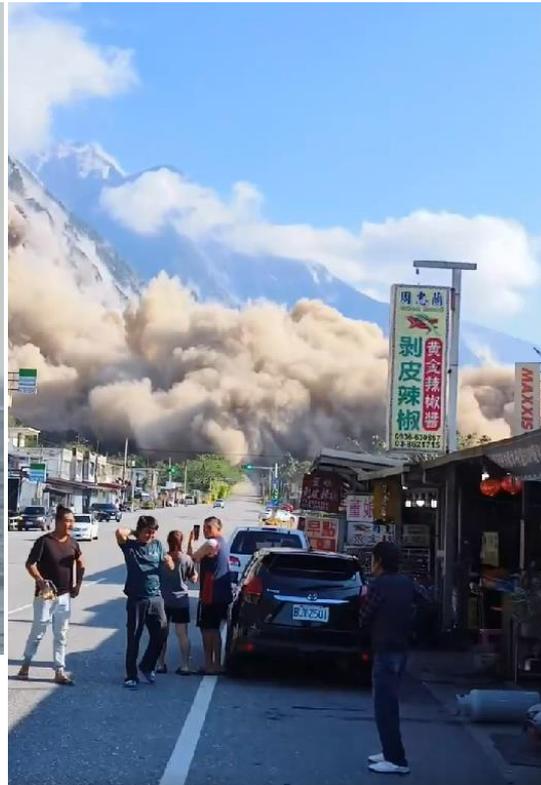
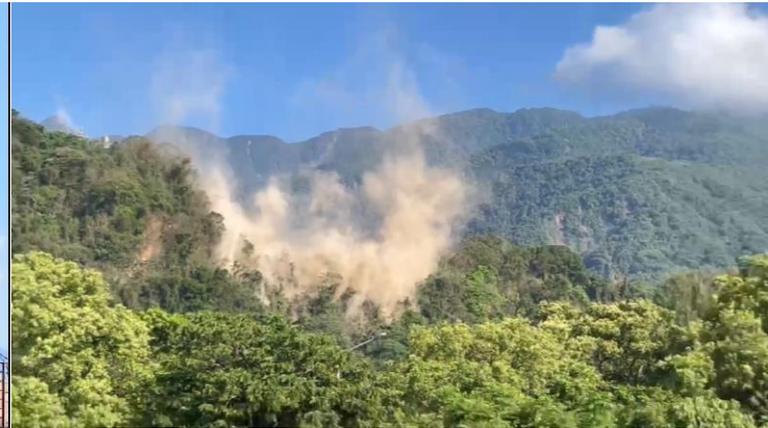
- 多處山體因本次強震有大規模落石崩塌現象；坍方落石也導致多處鐵公路交通中斷
- 龜山島
- 花蓮崇德山
- 花蓮康樂村

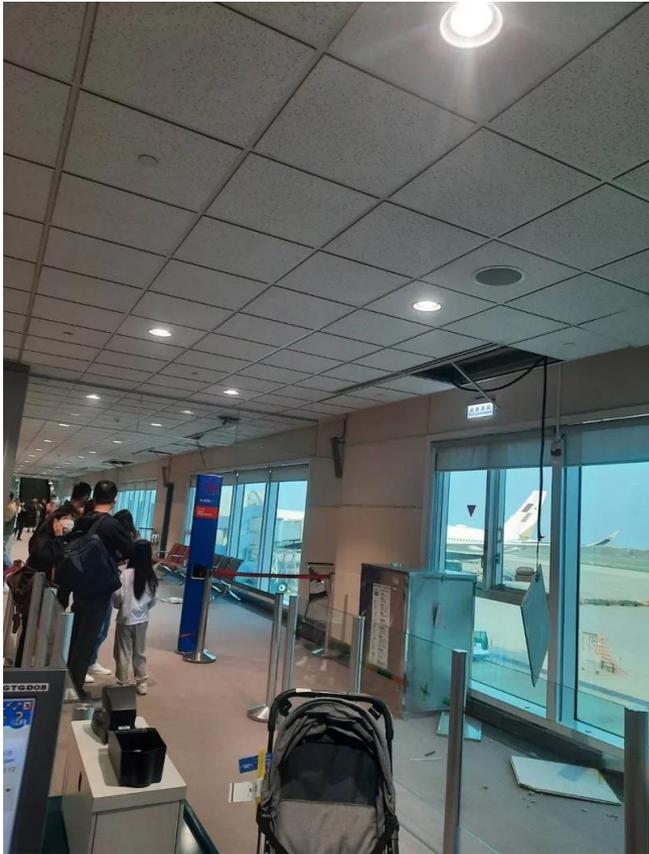
## 2. 桃園機場

桃園機場航廈內天花板掉落

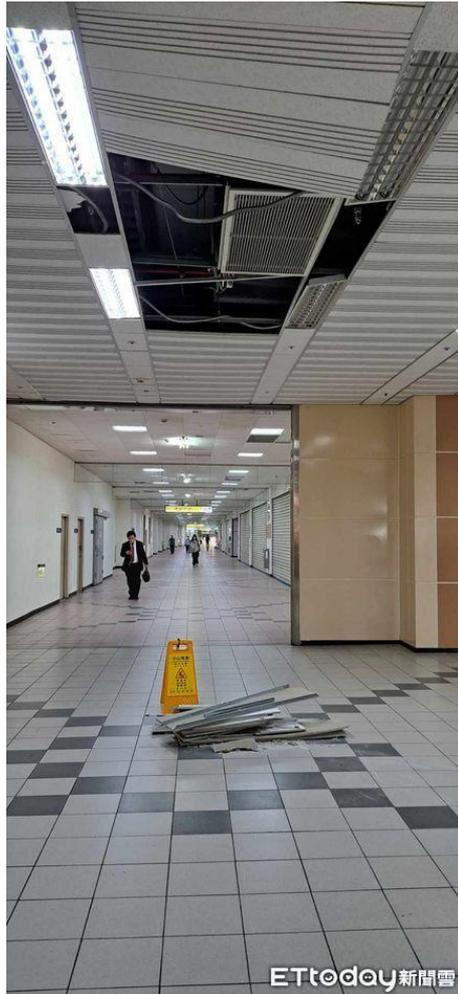
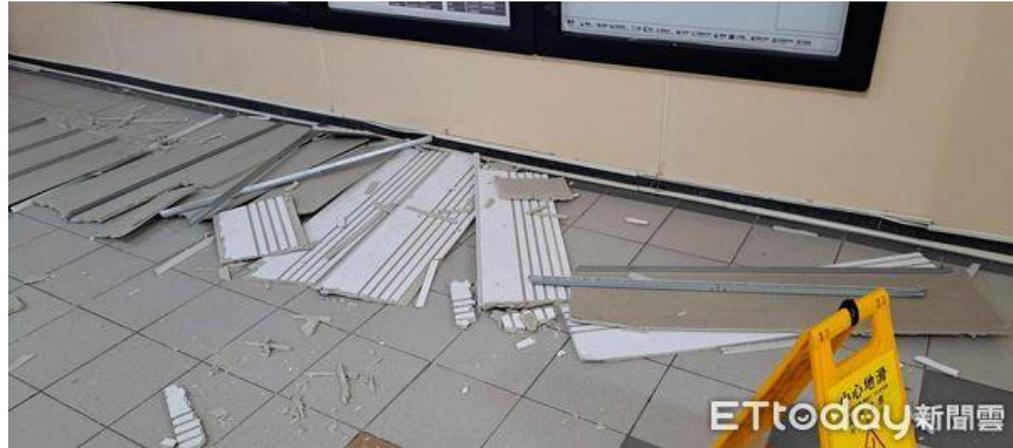
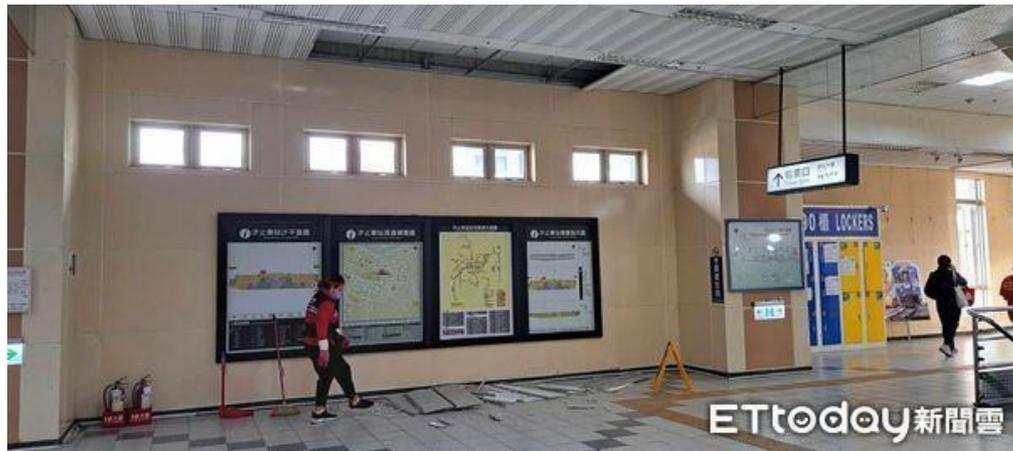
# 4. 汐止火車站

汐止車站大廳天花板掉落

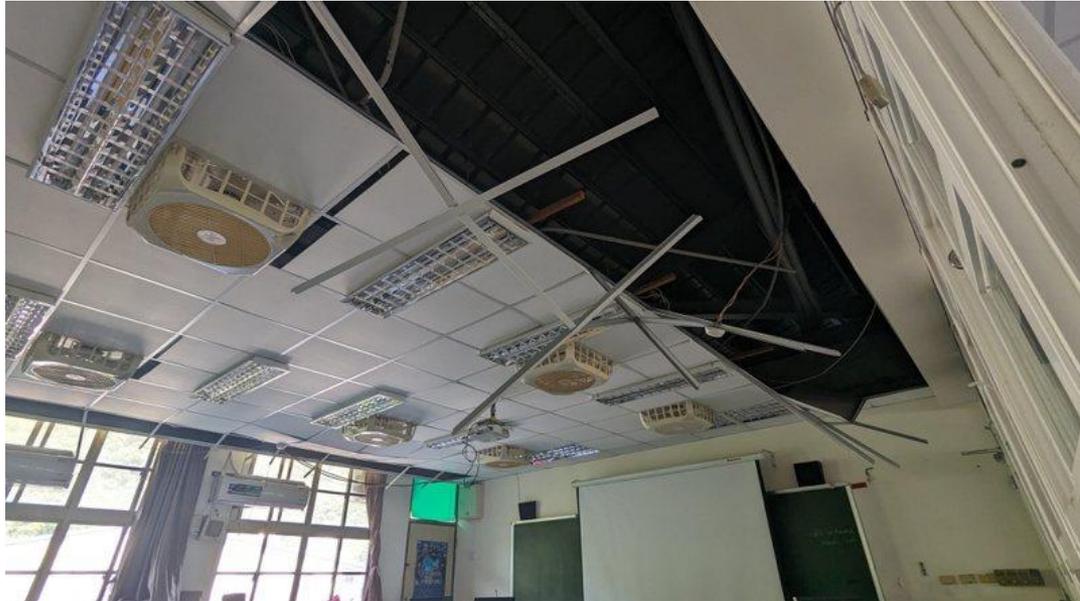
# 5. 蘇澳國小

四樓教室天花板掉落

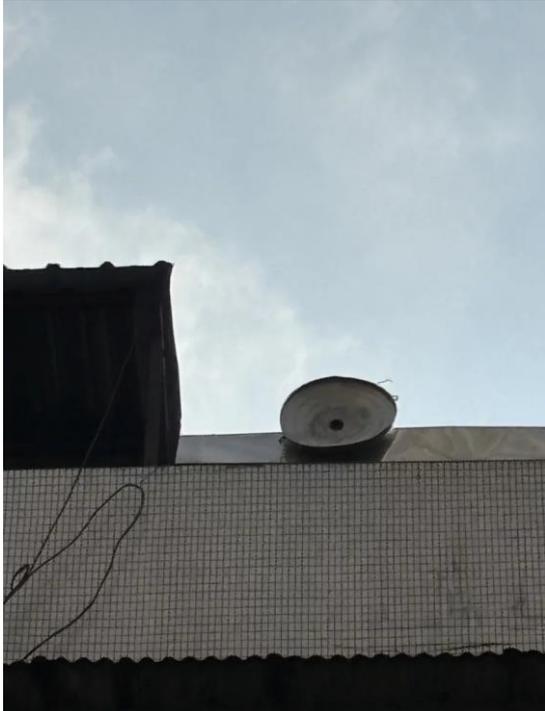
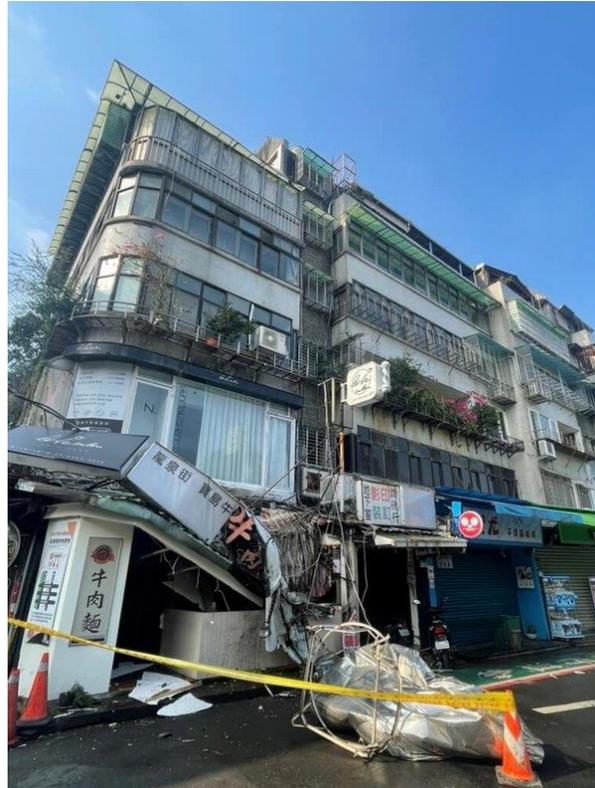
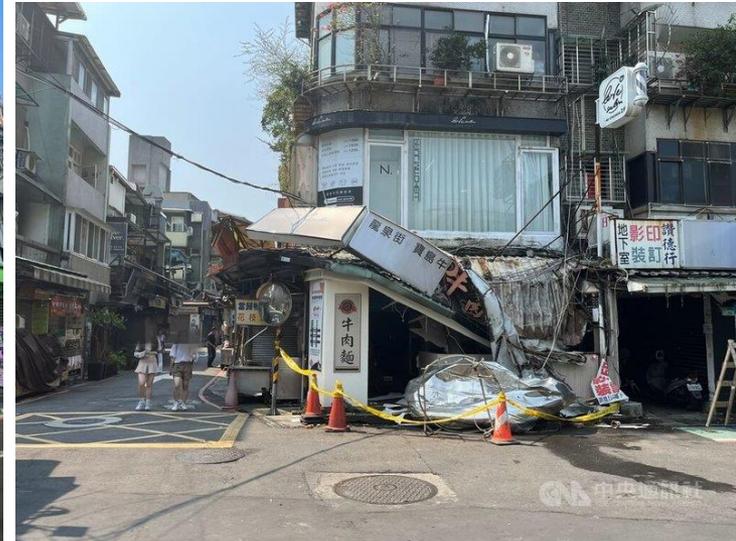
# 8. 一般住宅

台北市內湖區康樂街民宅  
樓頂水塔傾倒

台北市大安區公寓頂樓水塔從高空掉落地面

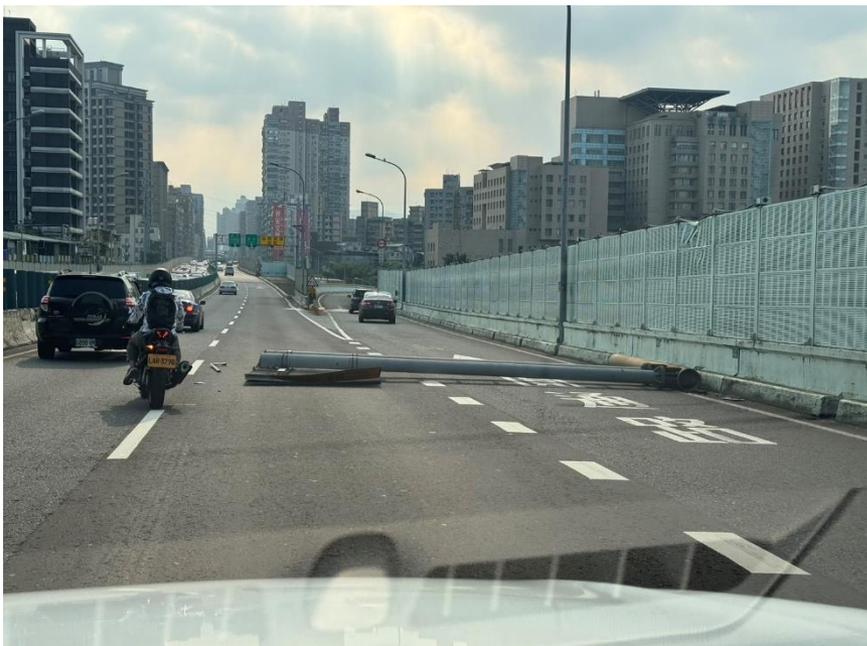
# 14. 高架道路

中和64快速道路，路牌倒塌

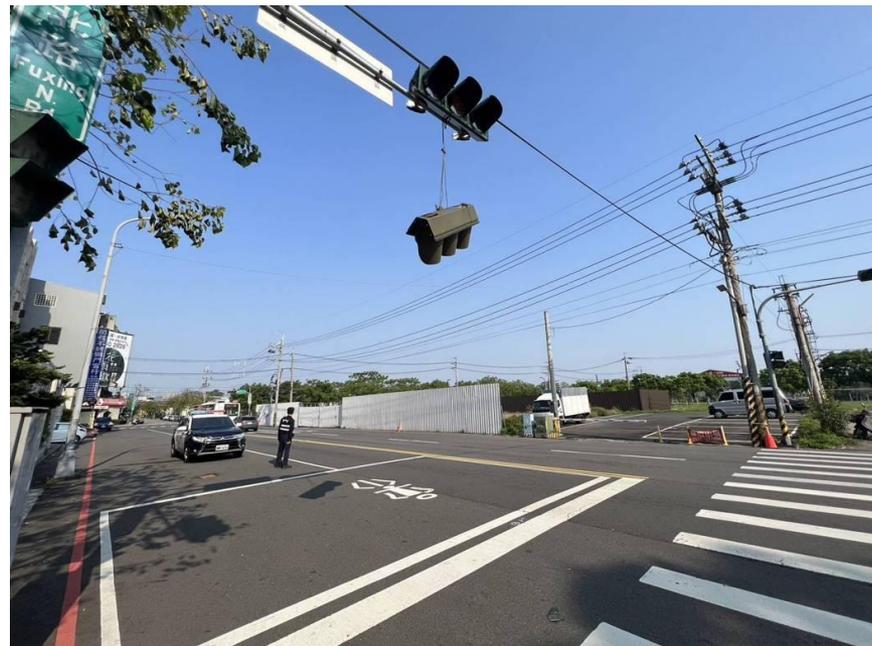
# 15. 道路號誌

台中西屯區福星北路、西苑路口一處紅綠燈號誌毀損
