# 2024-04-03 臺灣花蓮地震事件彙整報告 (第二版v2.0)

周中哲、吳俊霖、柴駿甫、姚昭智

國家地震工程研究中心，臺灣

2024-05-10

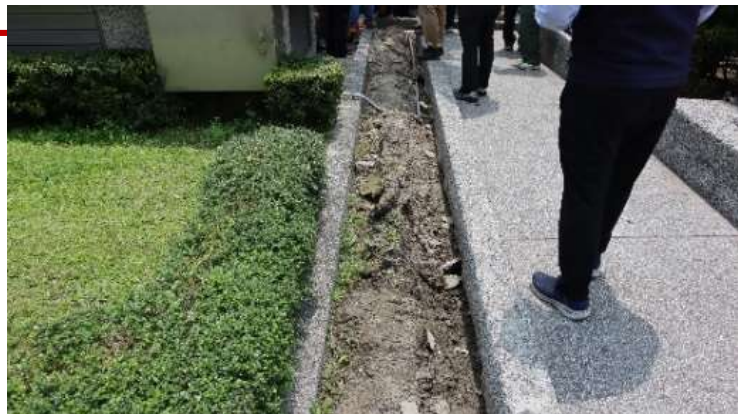
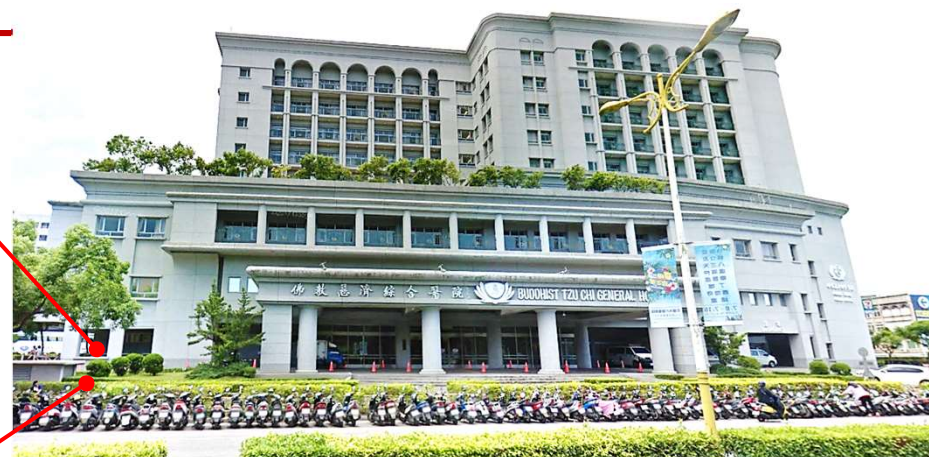
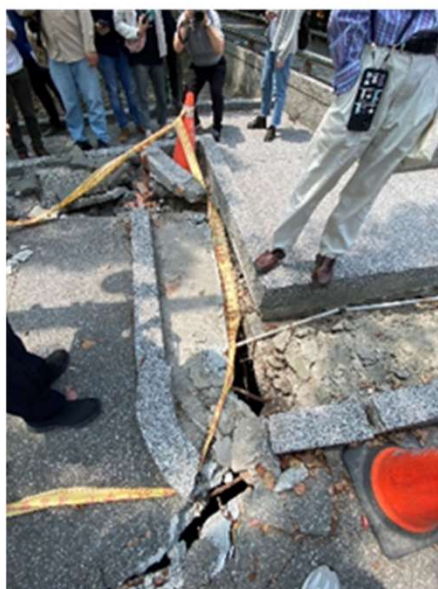
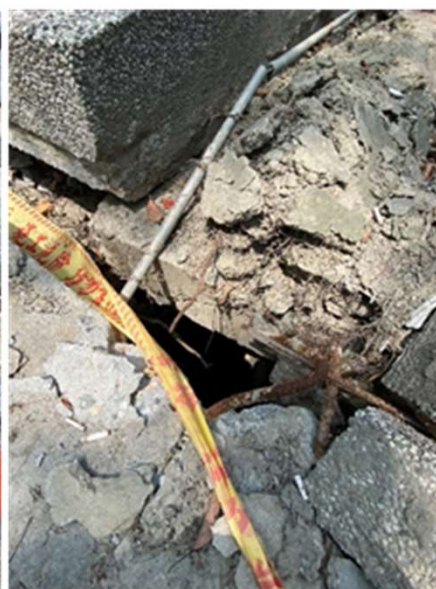
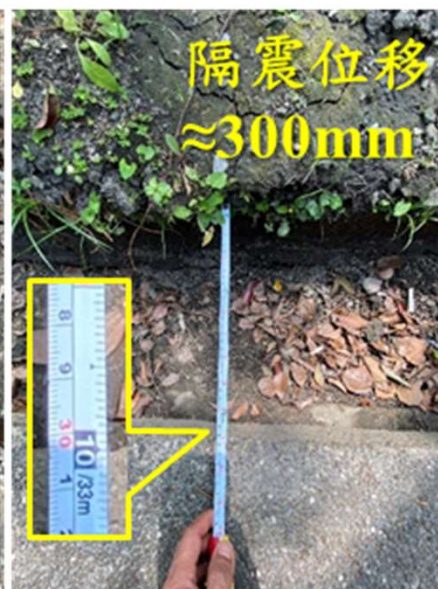
## 04/03地震後合心樓外圍

隔震位移  
≈300mm

長向觀察到最大隔震位移約300mm

隔震縫不足，地震撞擊受損

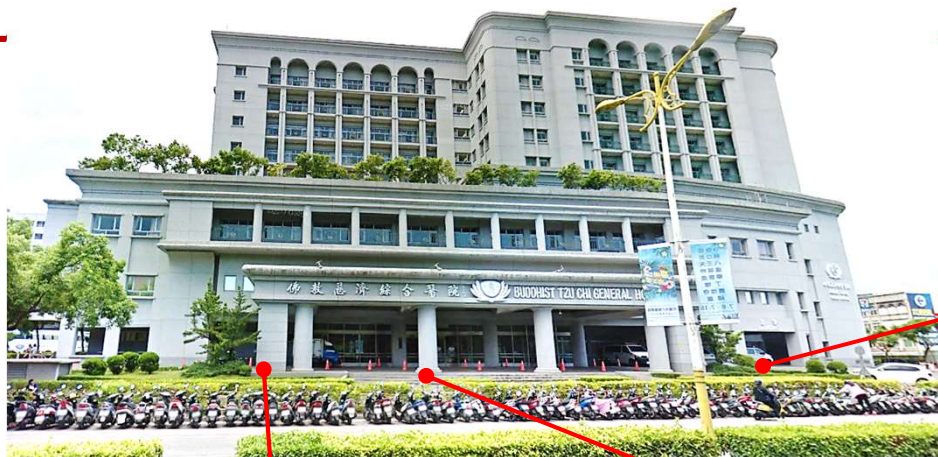
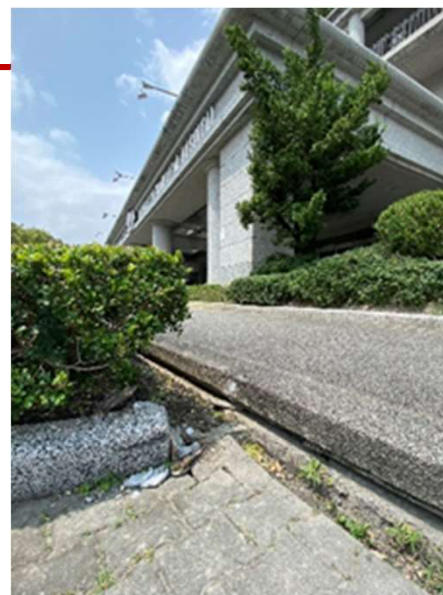
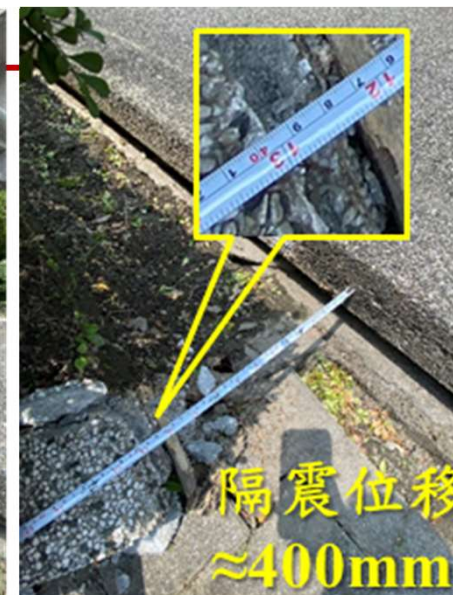
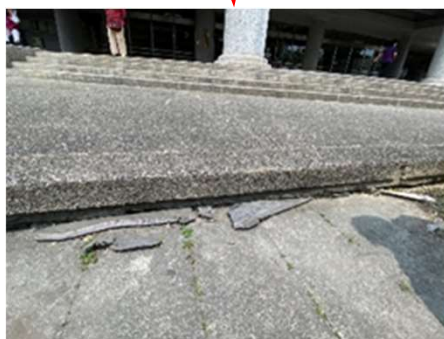
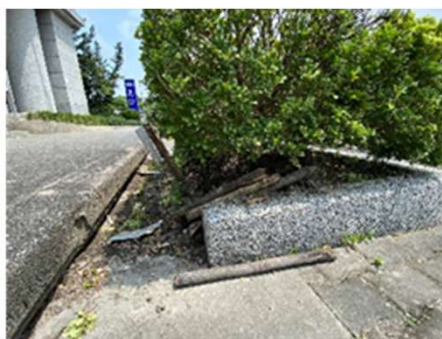
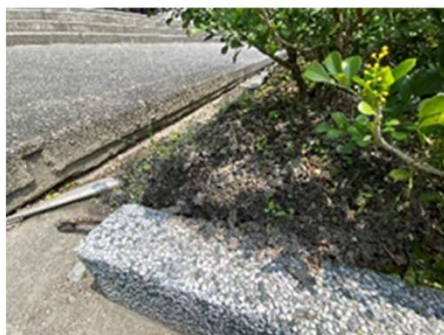
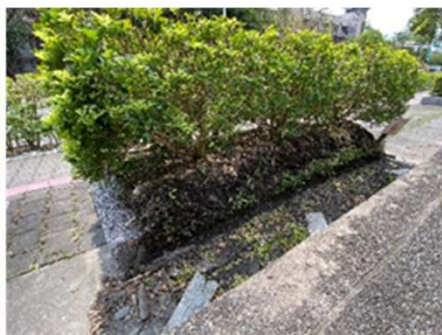
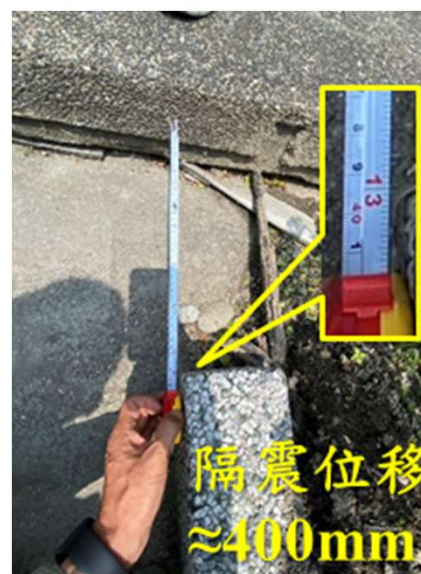
# 04/03地震後合心樓外圍

短向觀察到最大隔震位移約400mm

隔震縫不足，地震撞擊受損

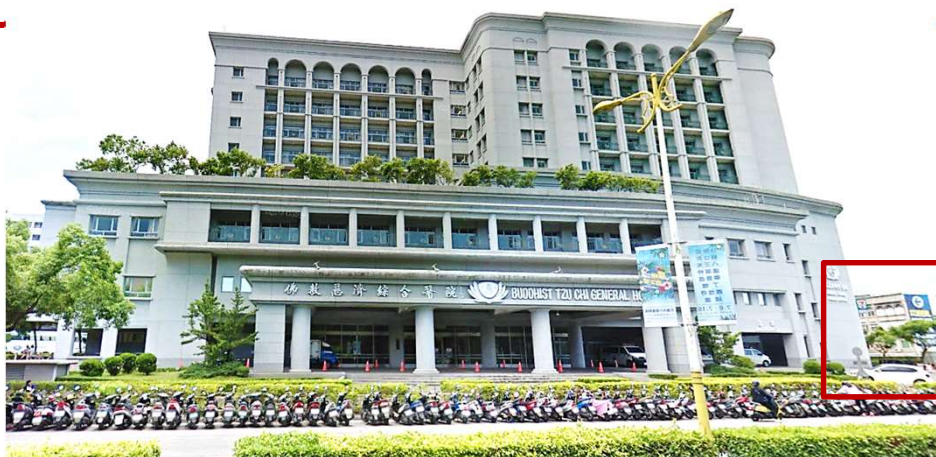
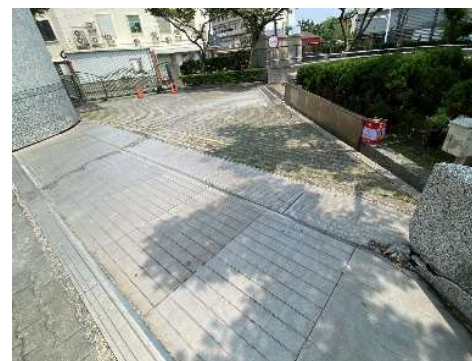
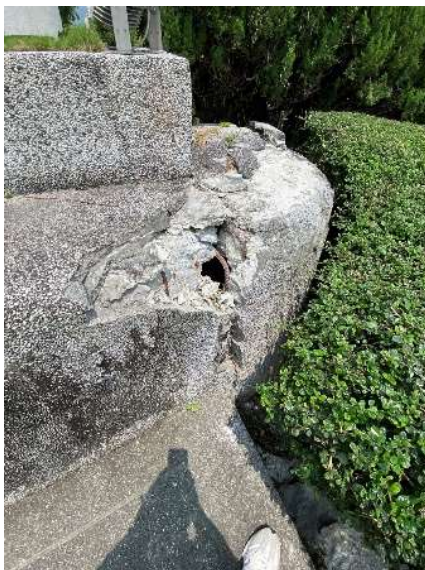
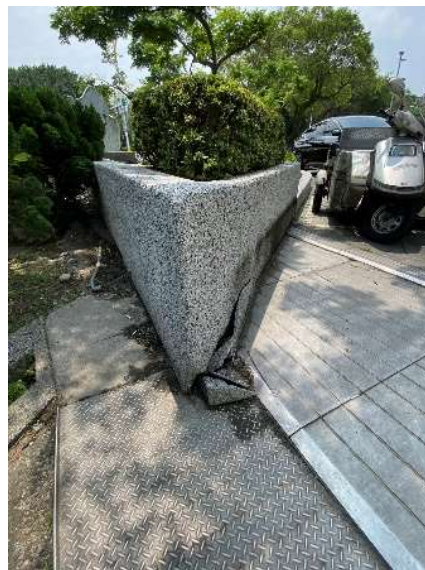
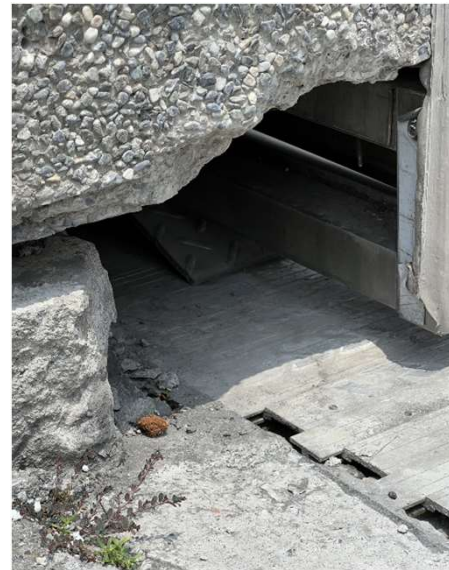
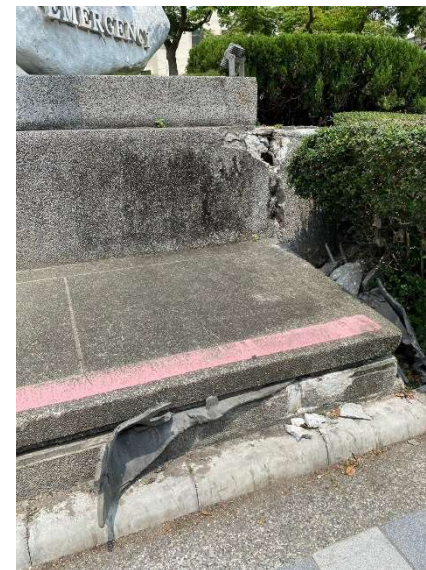
## 04/03地震後合心樓外圍

隔震縫不足，  
地震撞擊受損

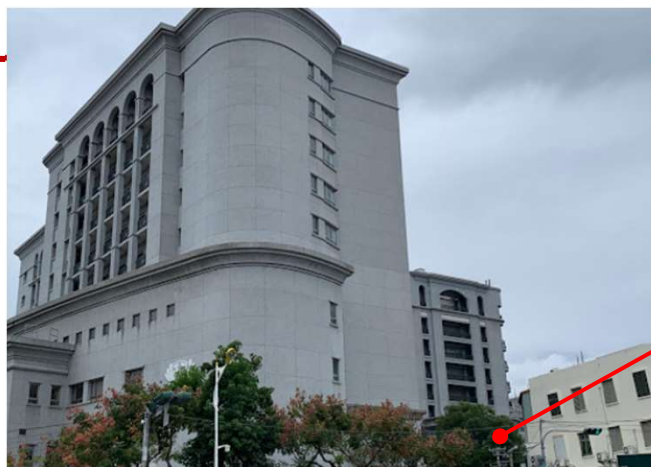
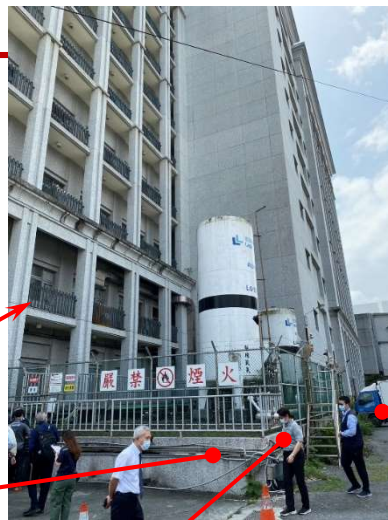
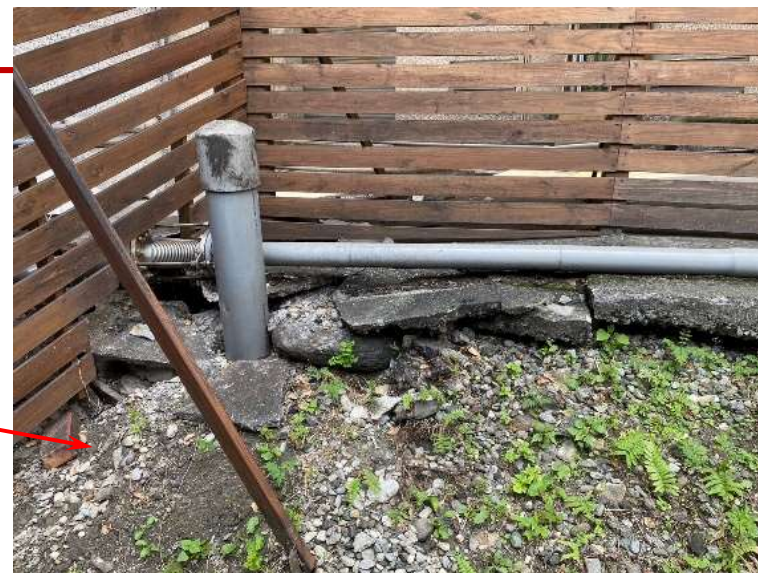
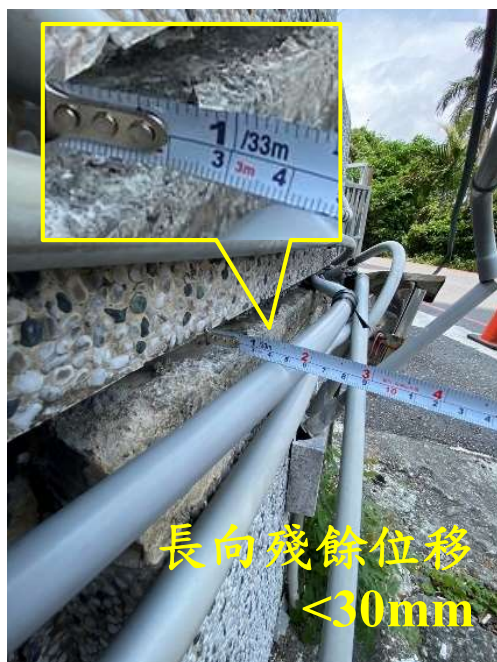
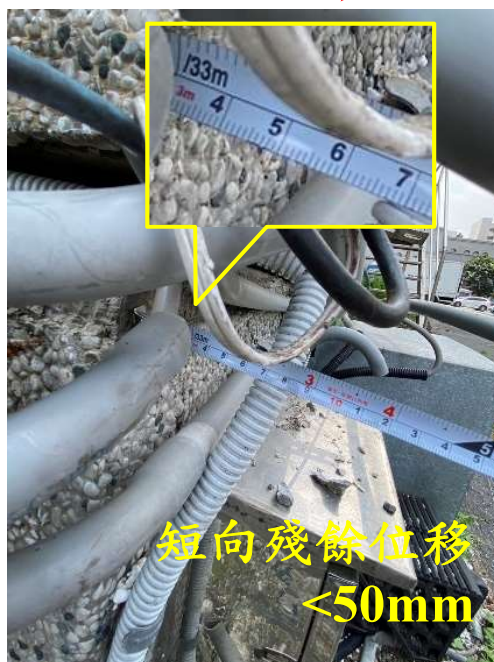
# 04/03地震後合心樓外圍

隔震縫不足，  
地震撞擊受損

長、短兩向均有  
觀察到殘餘位移

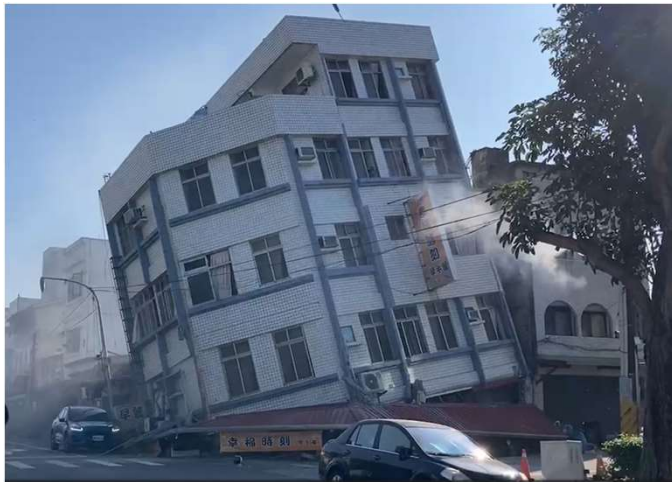
## 花蓮縣花蓮市-民宅(已現勘)

名稱：5層樓民宅

狀態：軟弱底層崩塌，已拆除。

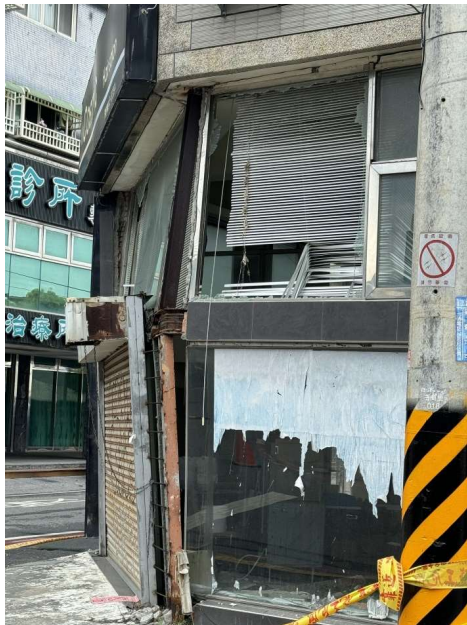
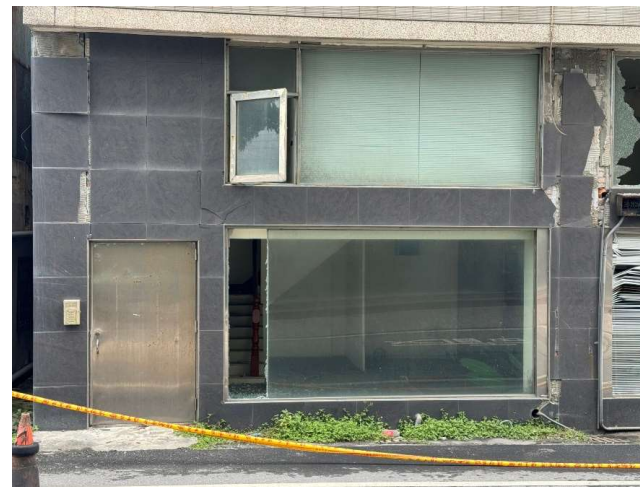
## 花蓮縣花蓮市-民宅(已現勘)

名稱：5層樓民宅

狀態：底層柱頂爆裂、結構傾斜(排拆)

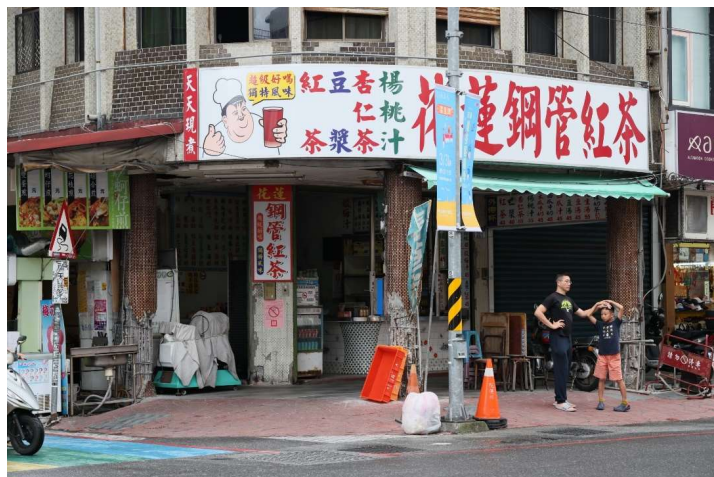
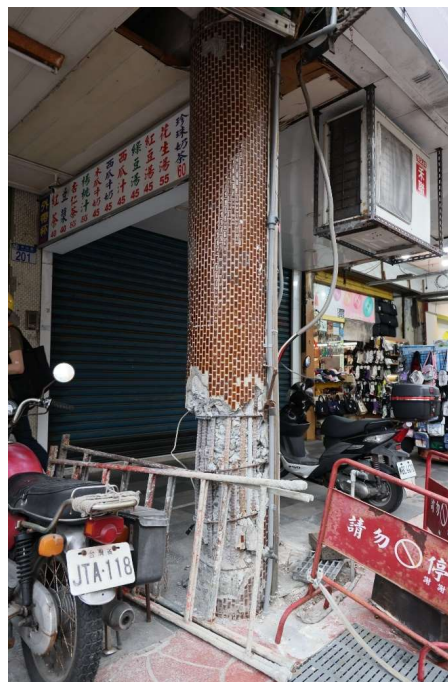
## 花蓮縣花蓮市-民宅(已現勘)

名稱：4層樓民宅

狀態：騎樓柱保護層剝落

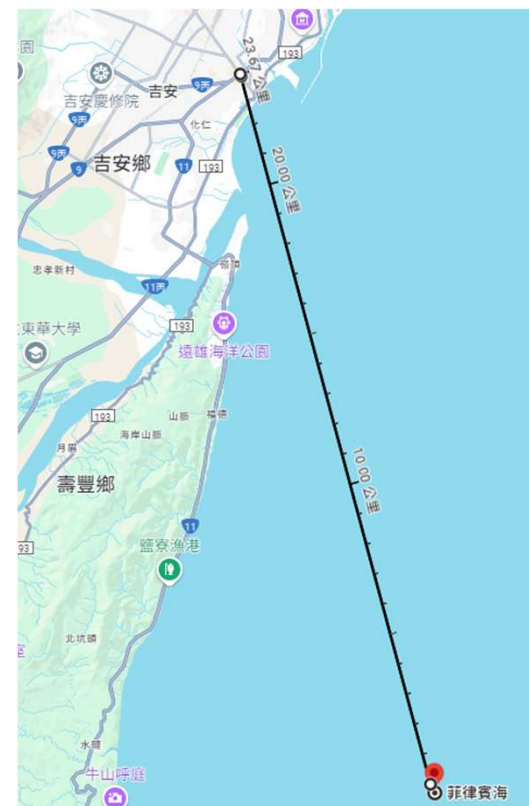
## 花蓮縣花蓮市-民宅(已現勘)

名稱：4層樓民宅

狀態：柱頭爆裂、隔牆毀損

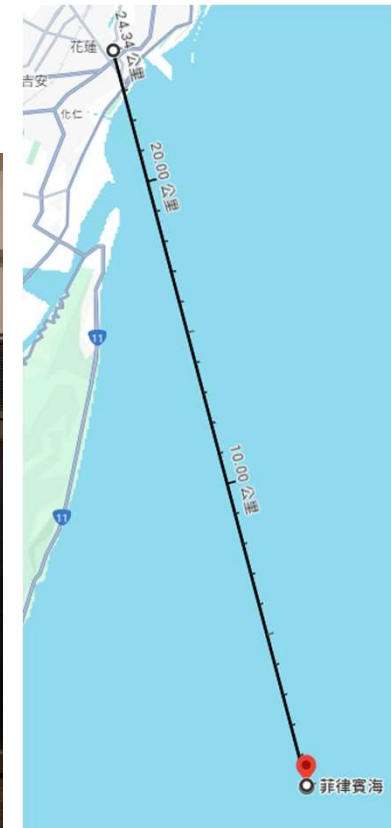
## 花蓮縣花蓮市-民宅(已現勘)

名稱：4層樓民宅、懸臂走廊

狀態：底層柱頂輕微裂損

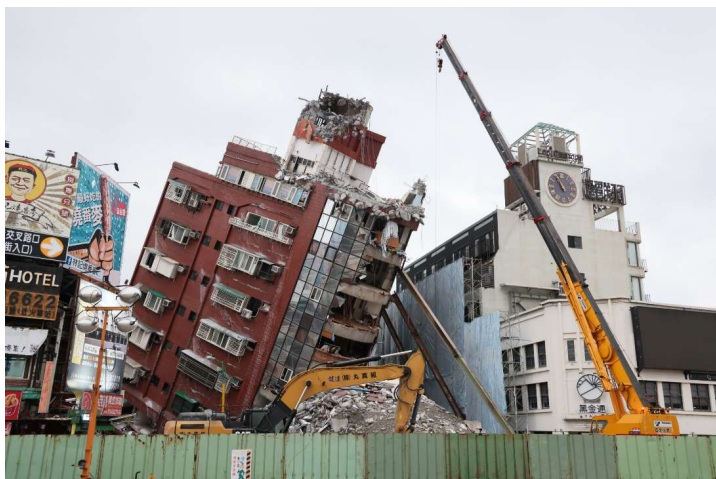
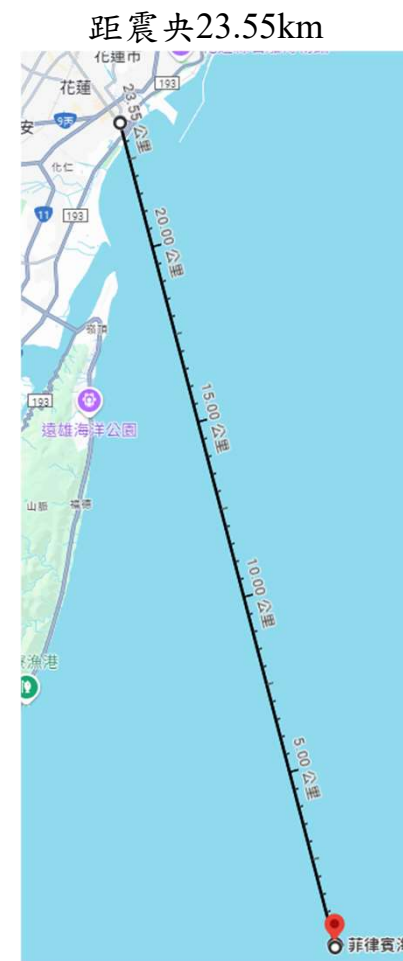
名稱：天王星大樓(十層)  
狀態：軟弱底層崩塌  
測站：花蓮市 6 弱

2024/04/03 8:11的M<sub>L</sub>6.5餘震中倒塌

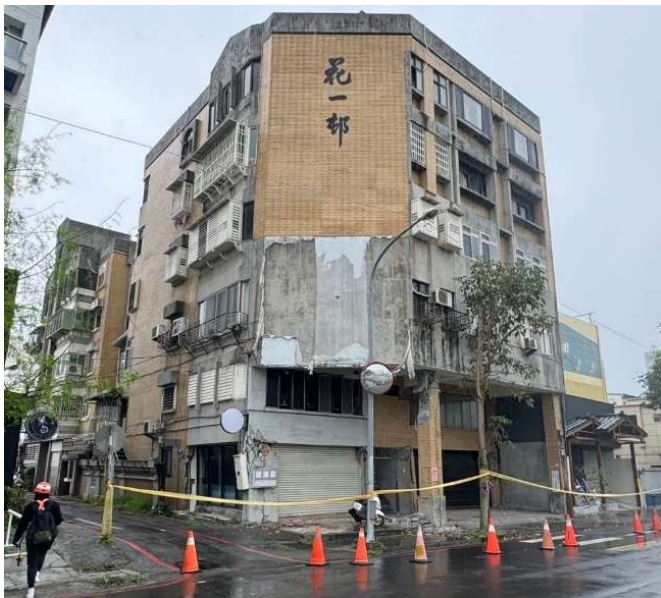
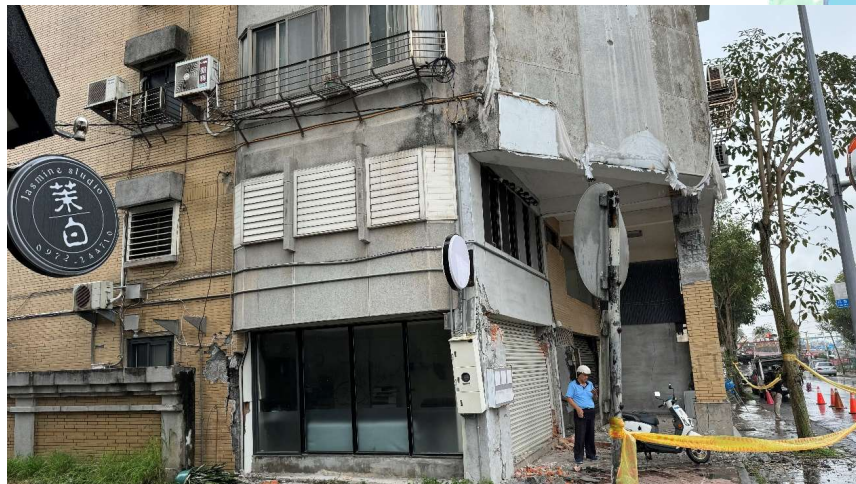
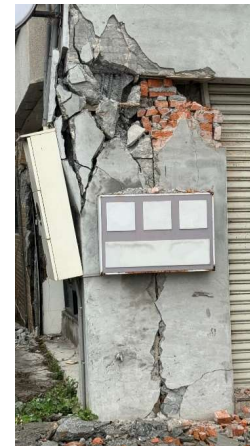
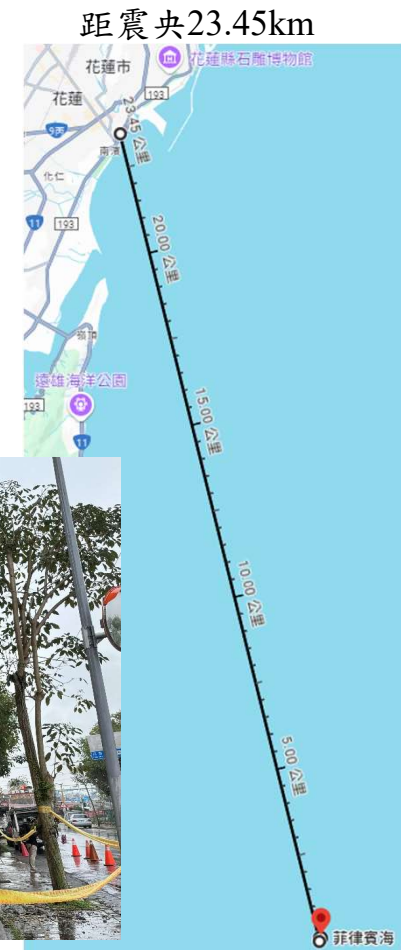
## 花蓮縣花蓮市-民宅(已現勘)

名稱：6層樓民宅

狀態：大量底層柱嚴重損壞(報拆中)

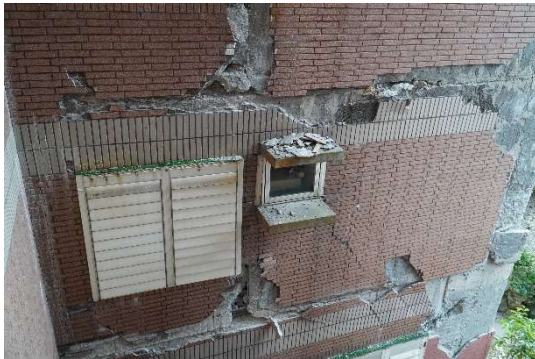
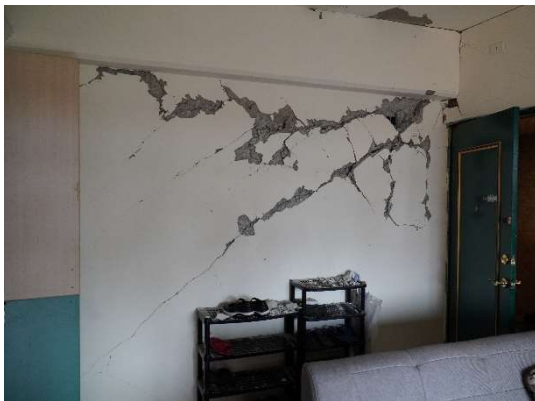
# 花蓮縣吉安鄉民宅

狀態：RC外牆與隔戶牆破壞、伸縮縫蓋板損壞  
測站：花蓮市 6弱

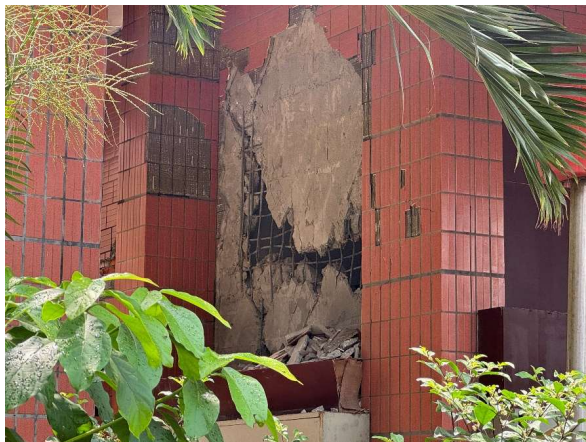
## 花蓮縣花蓮市-馥邑京華公寓大樓 (已現勘)

名稱：馥邑京華公寓大樓

狀態：牆面嚴重破壞、柱頂部撓曲破壞

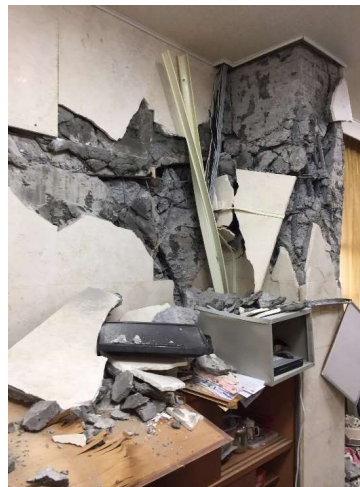
# 花蓮縣花蓮市- 國軍英雄館(已現勘)

名稱：國軍英雄館

狀態：牆、柱嚴重損毀

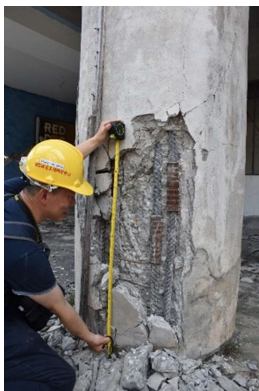
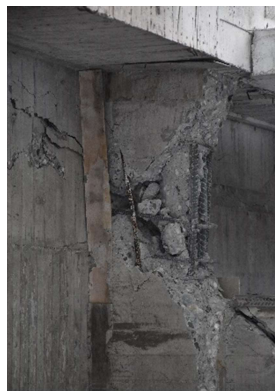
# 花蓮縣花蓮市某民宅(已現勘)

狀態：3F大量RC外牆與隔戶牆剪力破壞，部分產生柱底塑鉸或剪力破壞

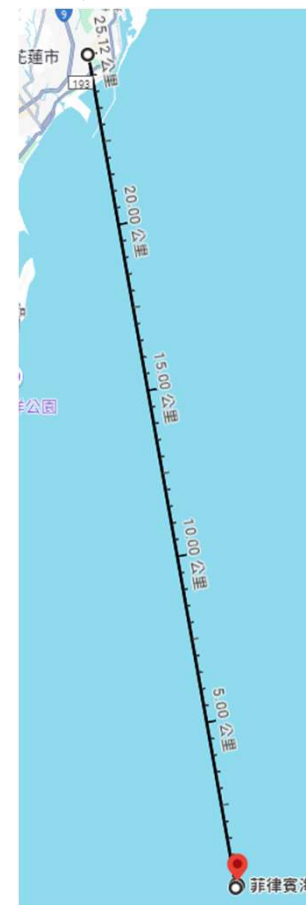
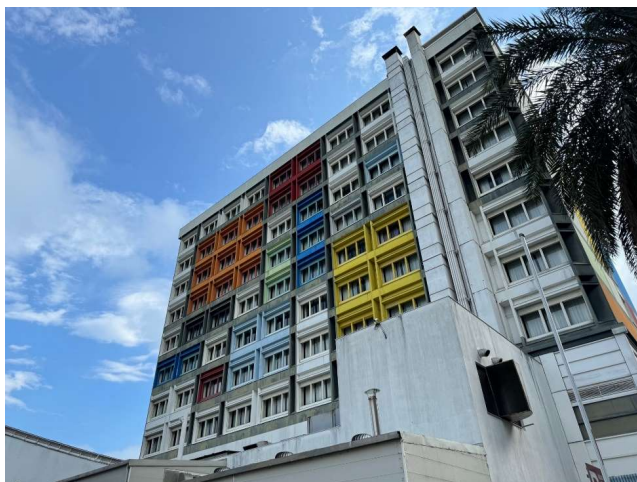
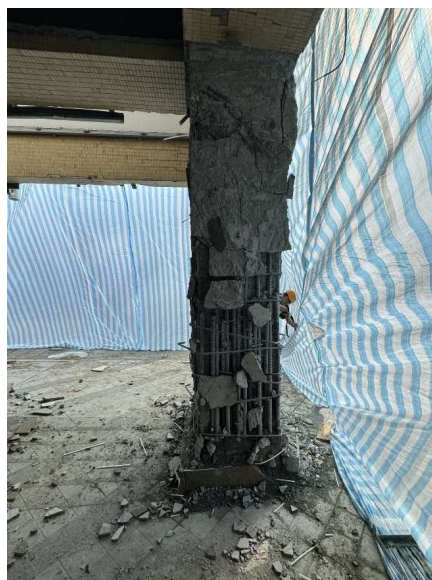
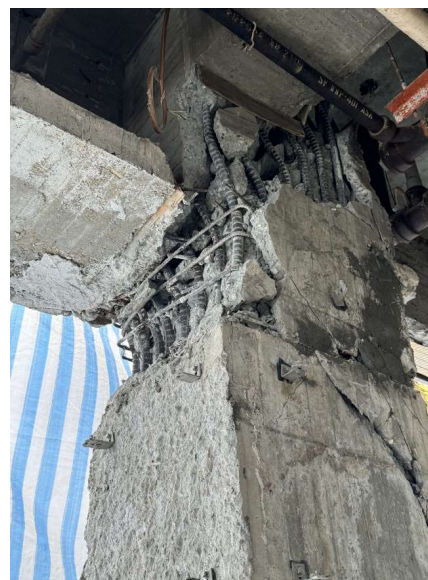
# 花蓮縣花蓮市-翰品酒店(已現勘)

名稱：翰品酒店

狀態：騎樓柱混凝土爆裂，鋼筋挫曲

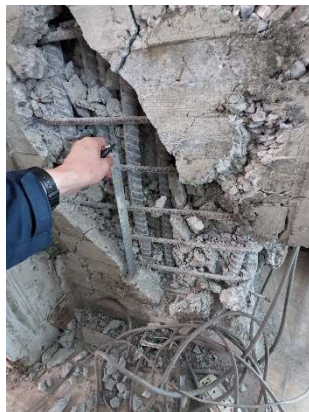
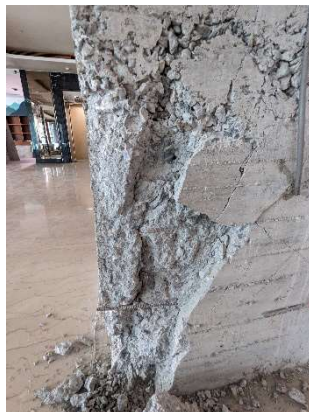
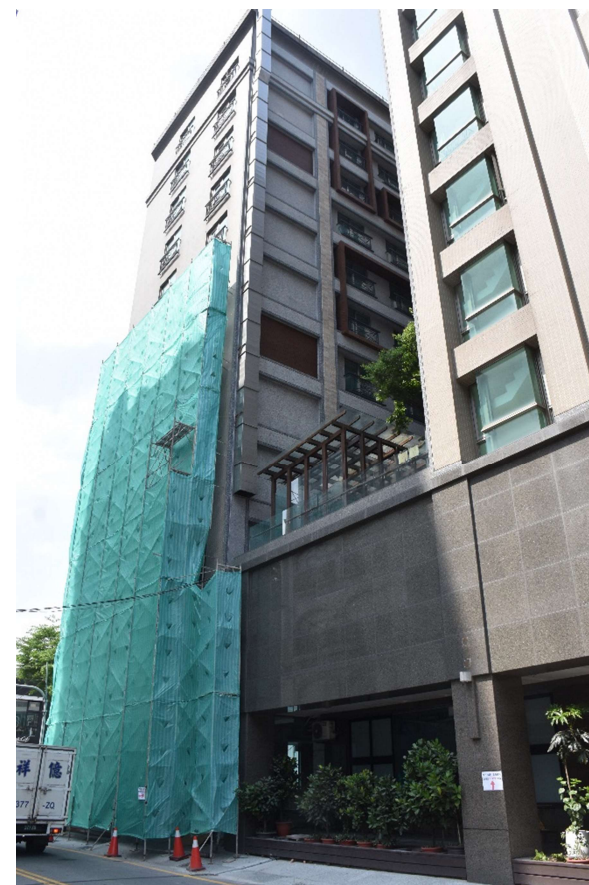
# 花蓮縣花蓮市某飯店(已現勘)

狀態：1F多處柱保護層剝落、蜂窩處碎裂、剪力破壞、或柱底產生塑鉸

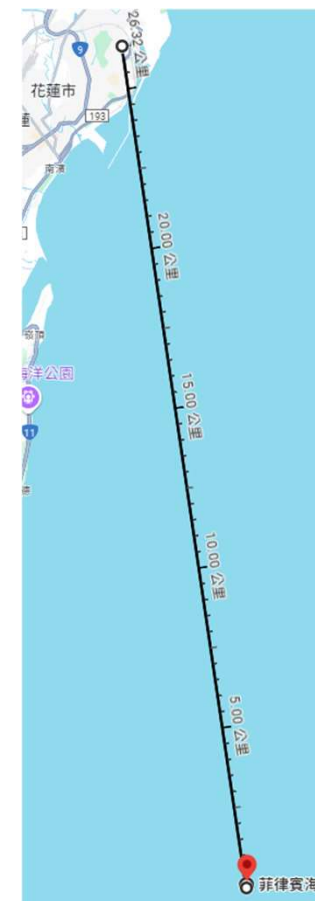
## 花蓮縣花蓮市-美侖大飯店(已現勘)

名稱：美侖大飯店

狀態：多處外牆壁剪力破壞

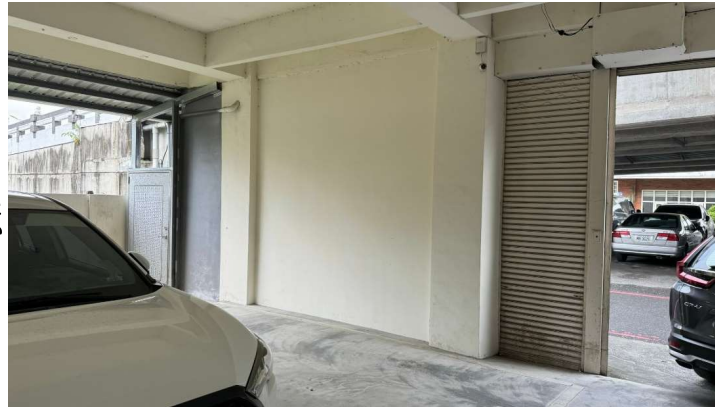
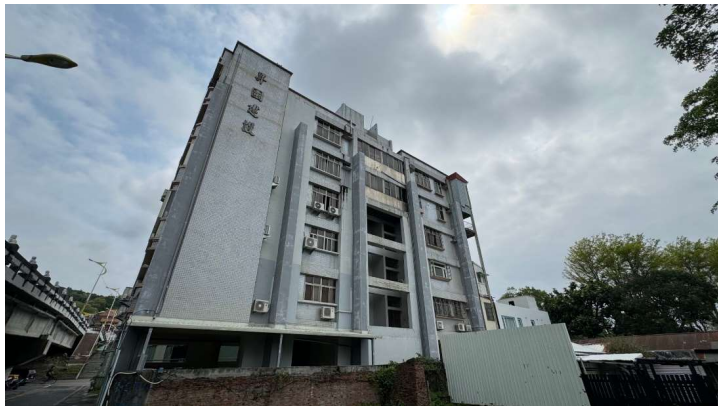
名稱：昇園大樓

狀態：無損

補強方式：剪力牆、翼牆補強

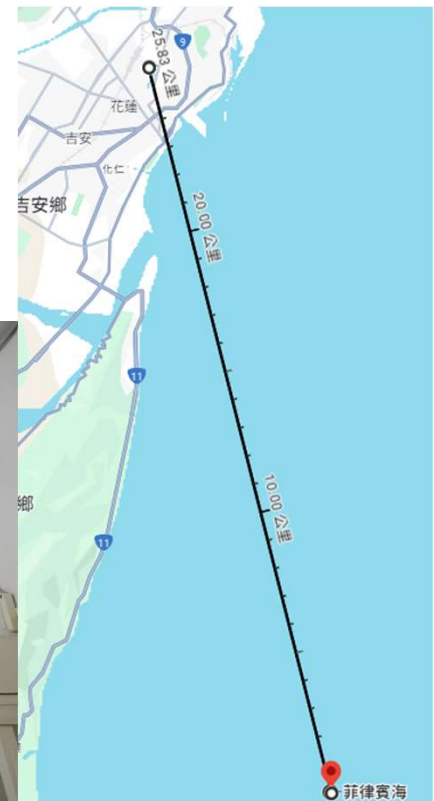
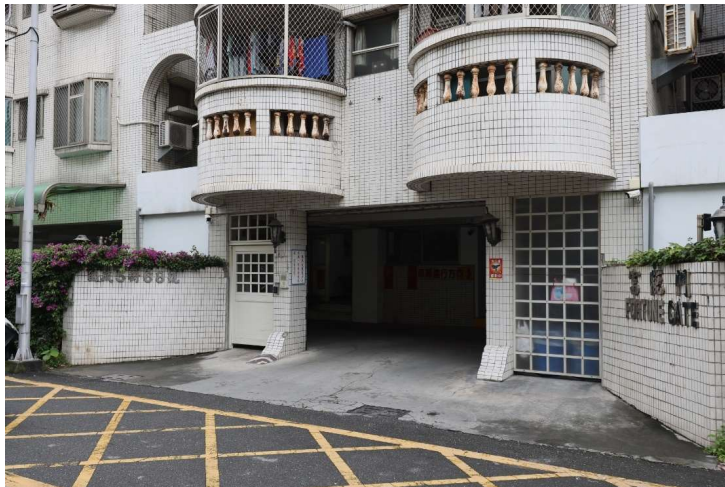
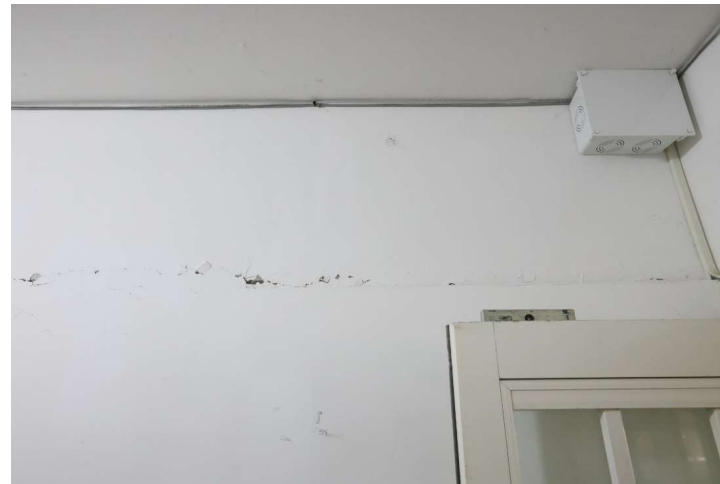
名稱：富臨門

狀態：粉飾層輕微裂縫，柱磁磚剝落

補強方式：剪力牆補強

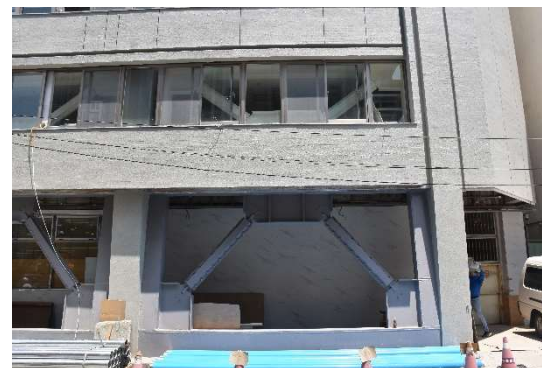
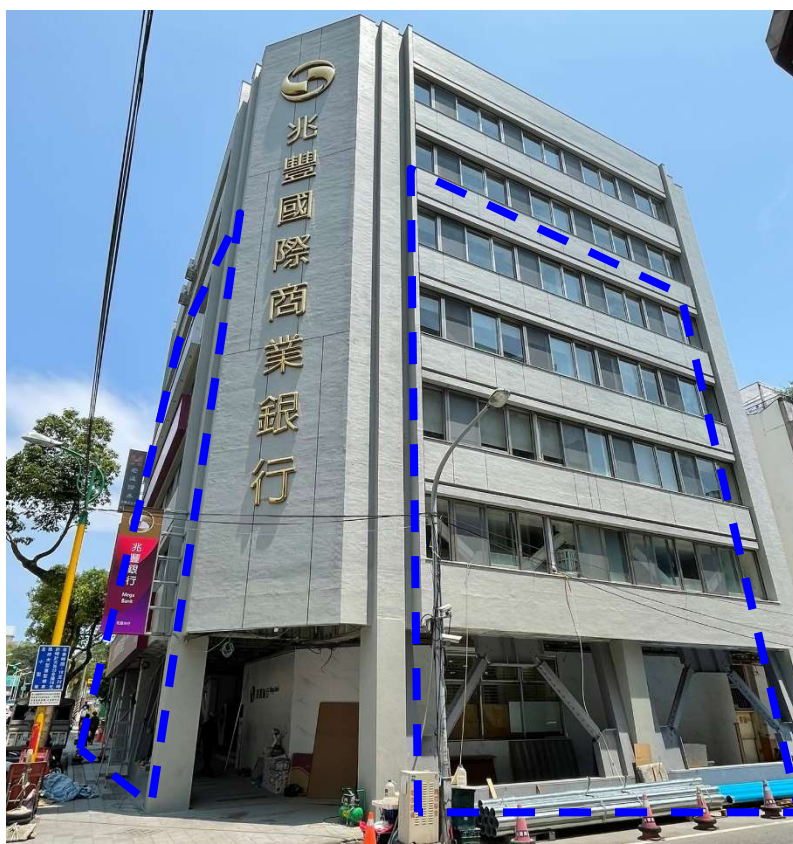
# 花蓮縣花蓮市-兆豐銀行花蓮分行

狀態：無損壞

補強方式：採SBRB補強

↙ : SBRB補強位置

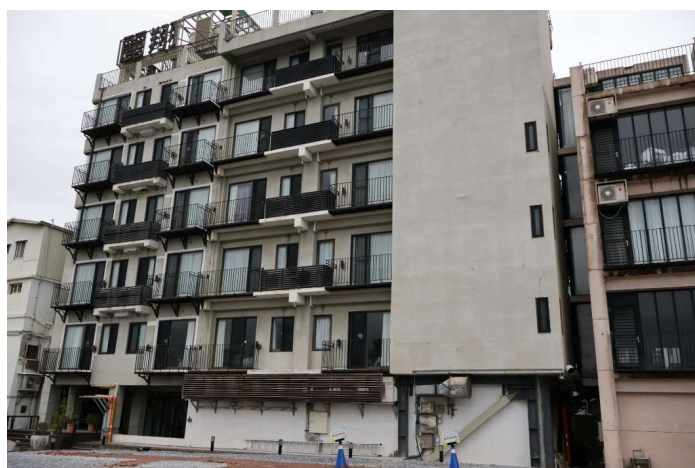
名稱：麗翔酒店

狀態：牆面及天花板輕微裂縫

補強方式：採BRB補強。

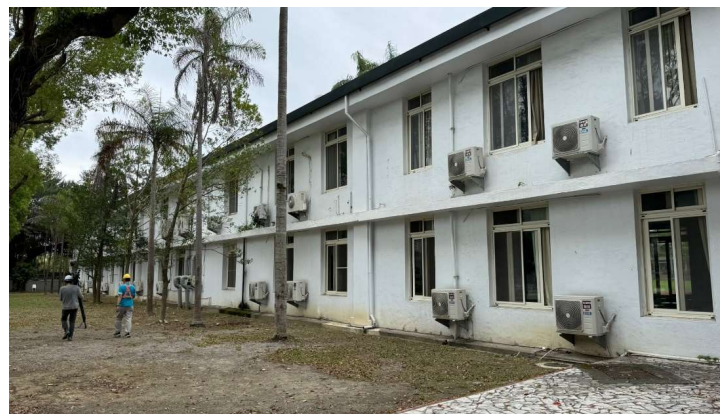
名稱：美育大樓

狀態：無明顯損壞

補強方式：擴柱及剪力牆補強

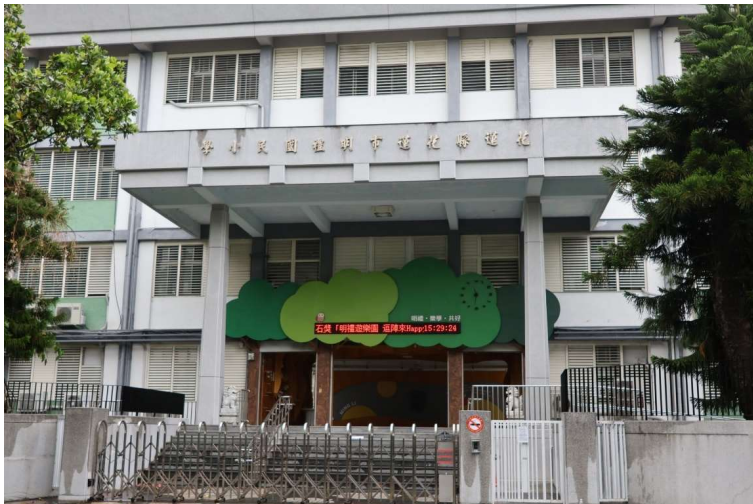
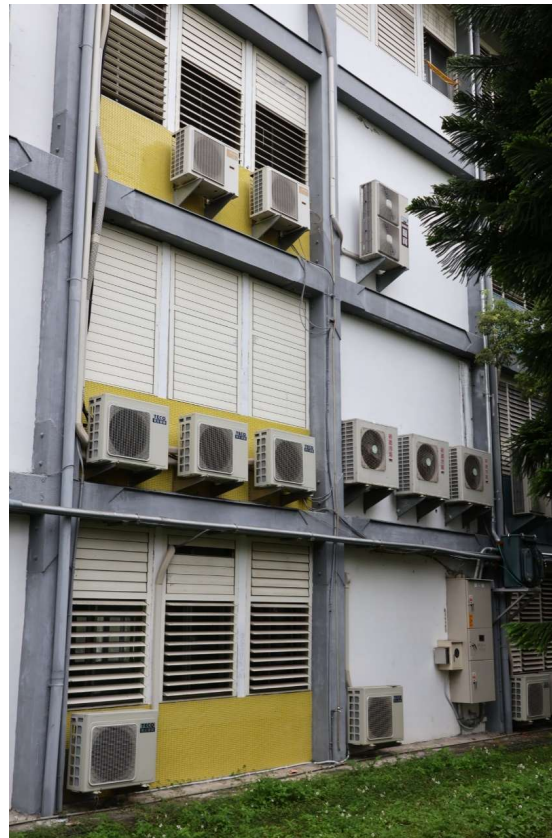
名稱：明禮國民小學

狀態：無損

補強方式：剪力牆補強

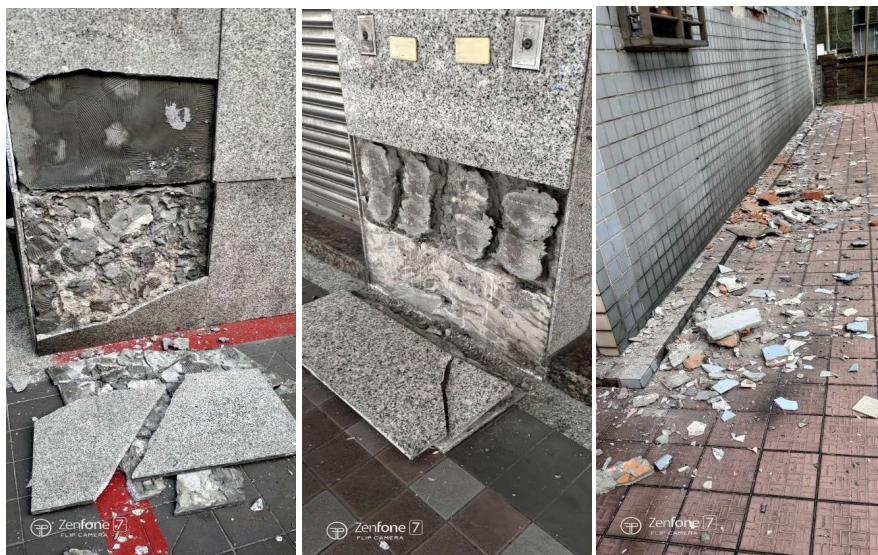
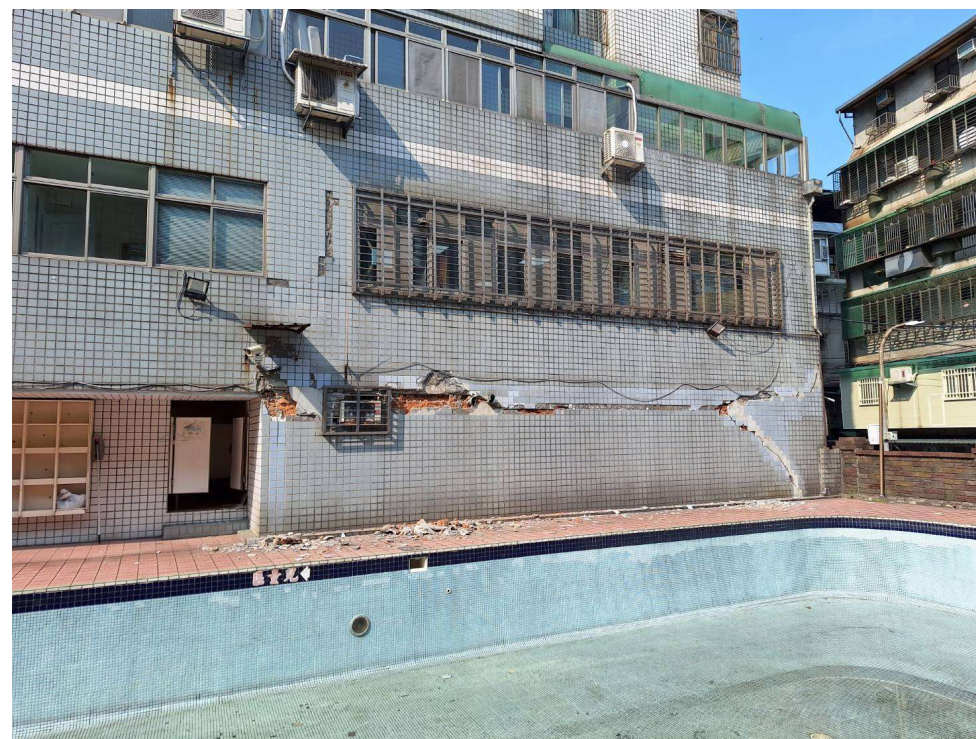
名稱：君國大廈

狀態：外牆磁磚掉落

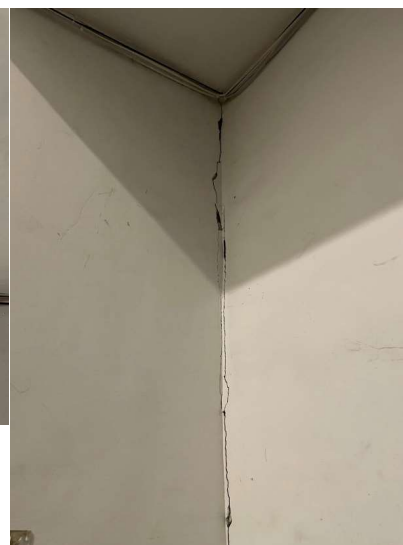
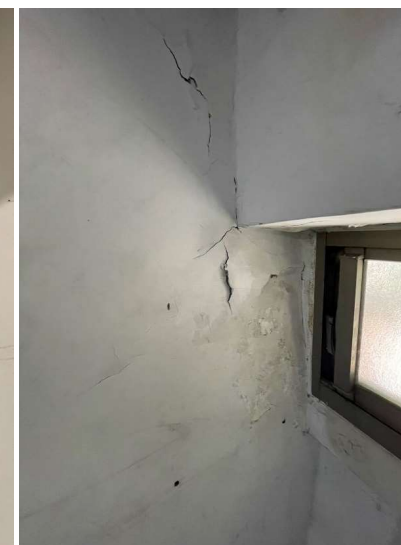
名稱：長安西路民宅

狀態：樓梯間牆壁輕微裂縫，油漆層脫落(已發包待施工)

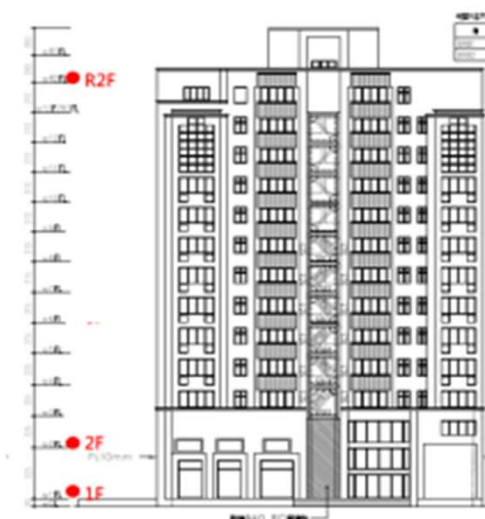
# A00600 (首〇〇園)

- 地震震度：5弱
- 結構物損傷程度 = 輕損
- 1樓樓板最大加速度 = 86.2 gal
- 2樓樓板最大加速度 = 90.0 gal
- 頂樓樓板最大加速度 = 266 gal
- 位移比(1樓) = 0.295% (安全值 0.250%)
- 位移比(2樓以上) = 0.146% (安全值 0.250%)

經現勘回報無損

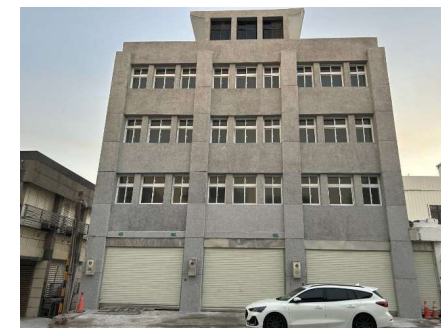
# A01900 (成功鎮OO路)

- 地震震度：4級
- 結構物損傷程度 = 安全
- 1樓樓板最大加速度 = 105 gal
- 2樓樓板最大加速度 = 175 gal
- 頂樓樓板最大加速度 = 319 gal
- 位移比(1樓) = 0.035% (安全值 0.500%)
- 位移比(2樓以上) = 0.020% (安全值 0.500%)

安全

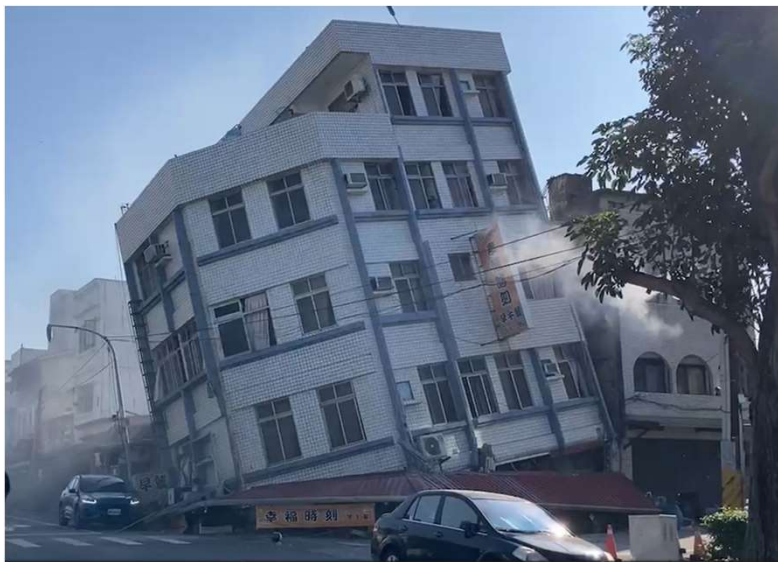
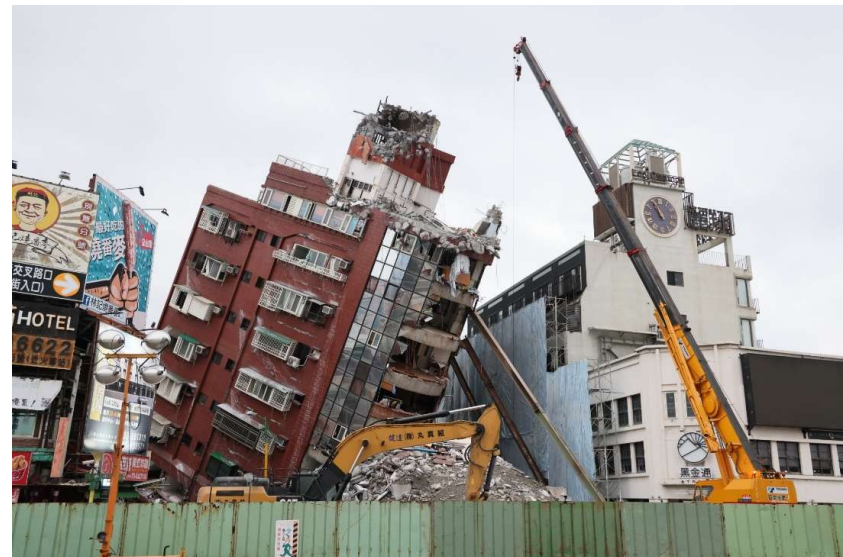
- 短週期0.3sec及長週期1.0sec之 $S_a$ 均超越設計規範之MCE.
- 三角窗騎樓式結構系統不佳，軟弱層底層跪下

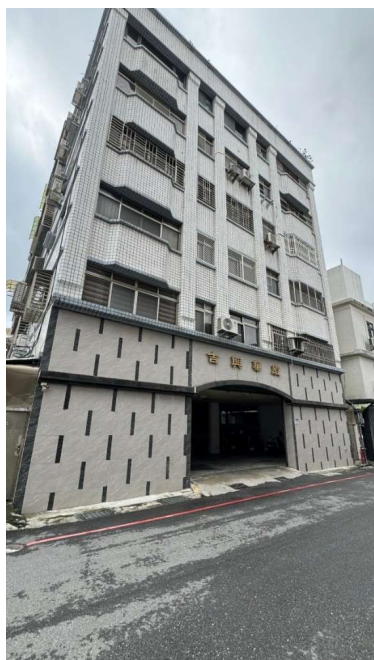
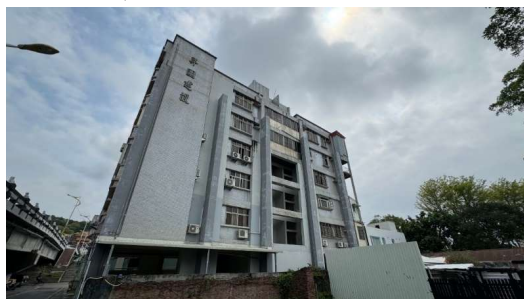
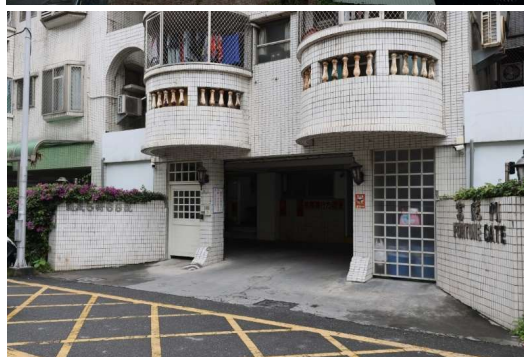
- 應提倡建築物安全證明 公安申報執行耐震補強有效

耐震弱層補強無震損

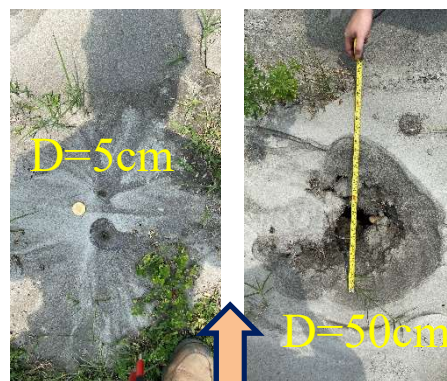
- 碼頭背填陷落以#25最為嚴重，碼頭後線砂礫石回填區亦發現處噴砂孔與裂隙。

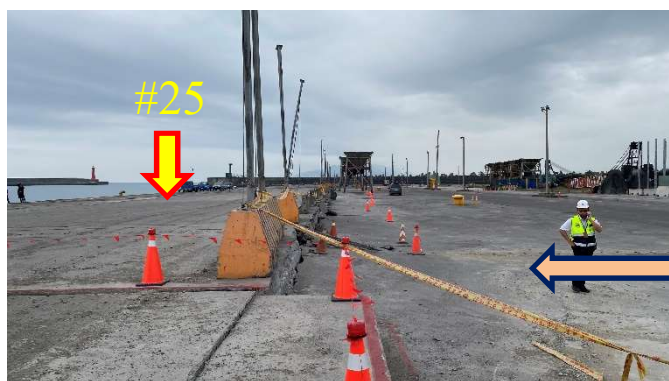
#25後線背填噴砂孔

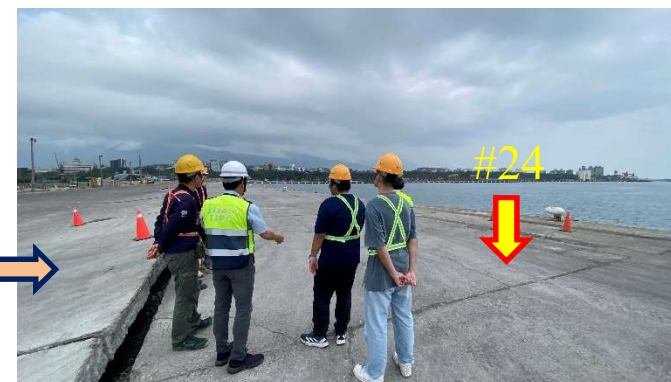
鋼筋混凝土版鋪面下沉、傾斜

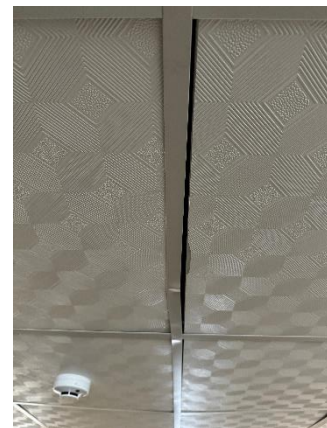
↑六樓護理站天花板骨架變形、局部下沉↓

↑一樓梯廳天花板破壞，現已修復↓

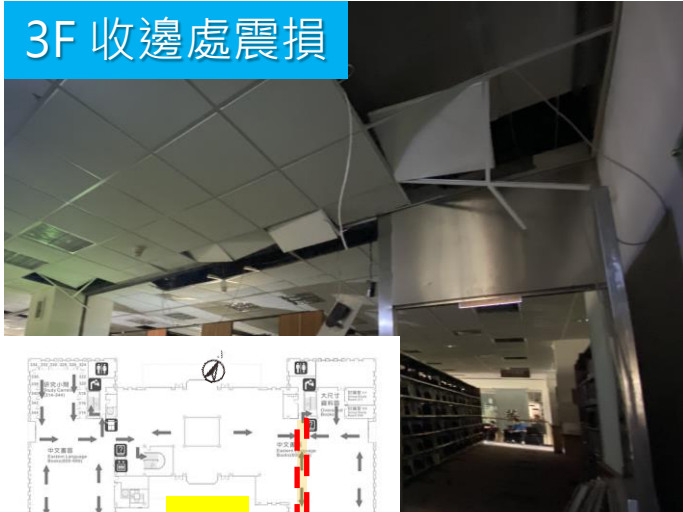
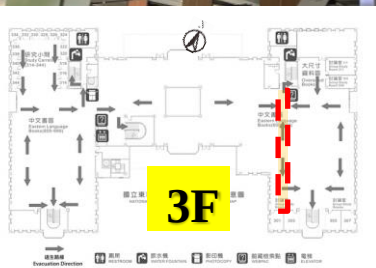
3F 收邊處震損
