# 2024-04-03 臺灣花蓮地震事件彙整報告 (第二版v2.0)

周中哲、吳俊霖、柴駿甫、姚昭智

國家地震工程研究中心，臺灣

2024-05-10

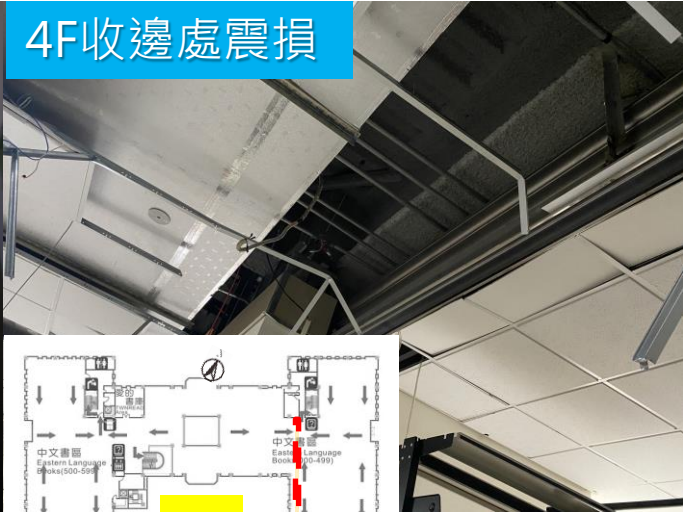
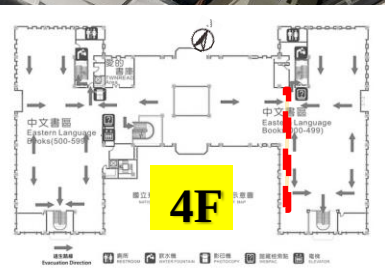
4F收邊處震損

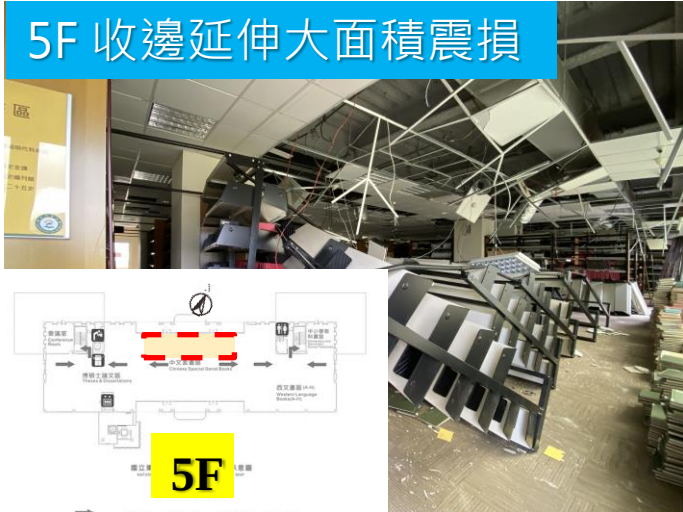
5F 收邊延伸大面積震損

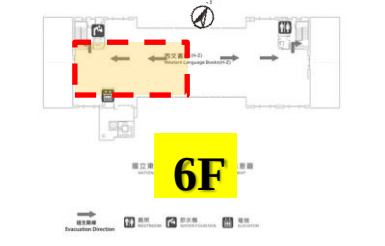
6F 大面積掉落

6F 因使用空間配置改變，裝修後天花板不連續，於該處震損

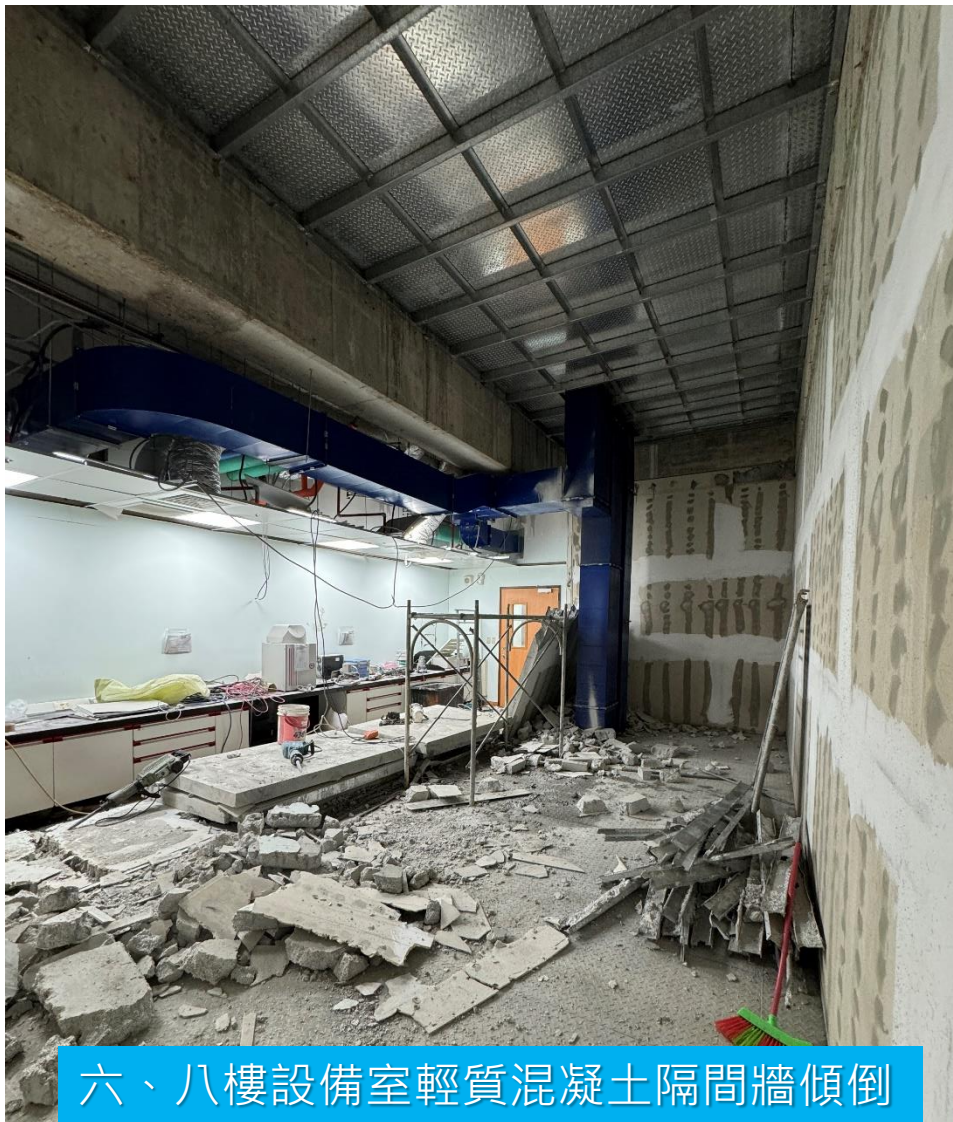
六、八樓設備室輕質混凝土隔間牆傾倒

隔間牆邊界殘跡

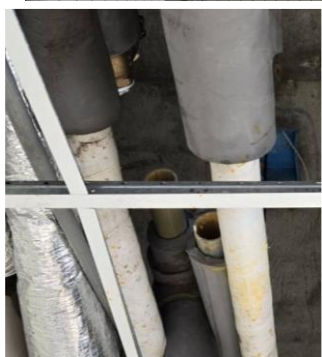
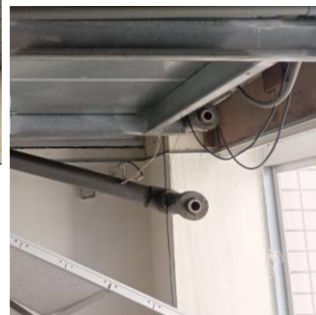
五樓空調箱振動過大，導致週邊管線斷裂漏水、天花板破壞

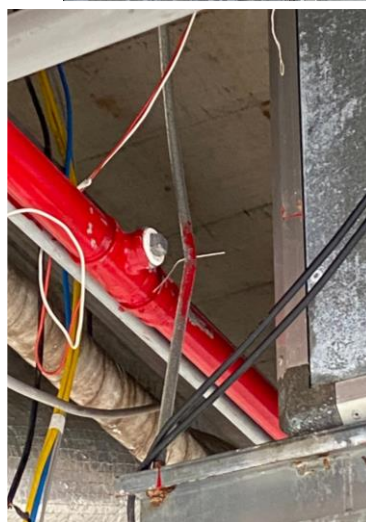
六樓空調箱懸吊桿撞擊，導致消防撒水頭斷裂

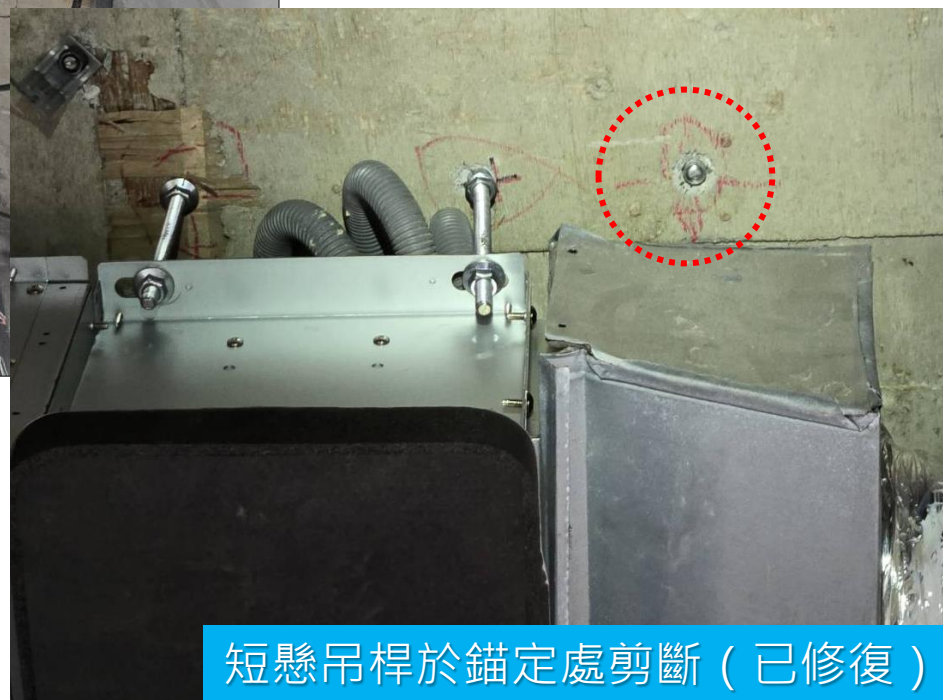
短懸吊桿於錨定處剪斷（已修復）

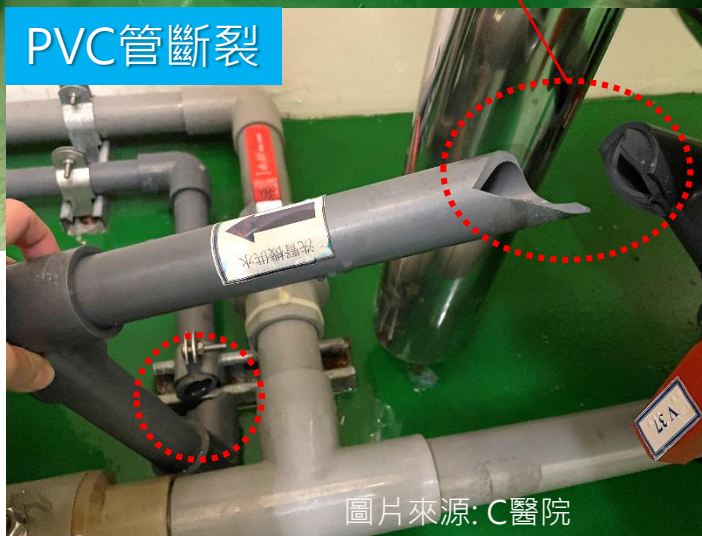
地下一樓RO淨水設備管線剪斷（已修復）

PVC管斷裂

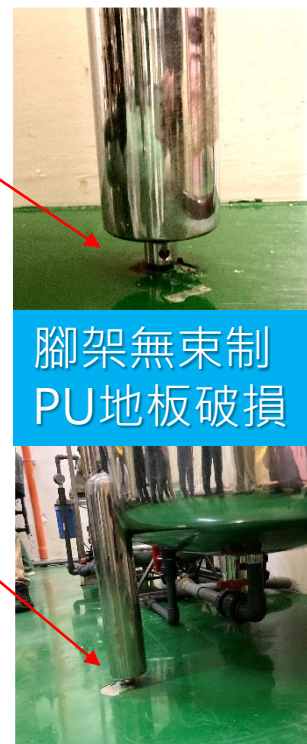
腳架無束制  
PU地板破損

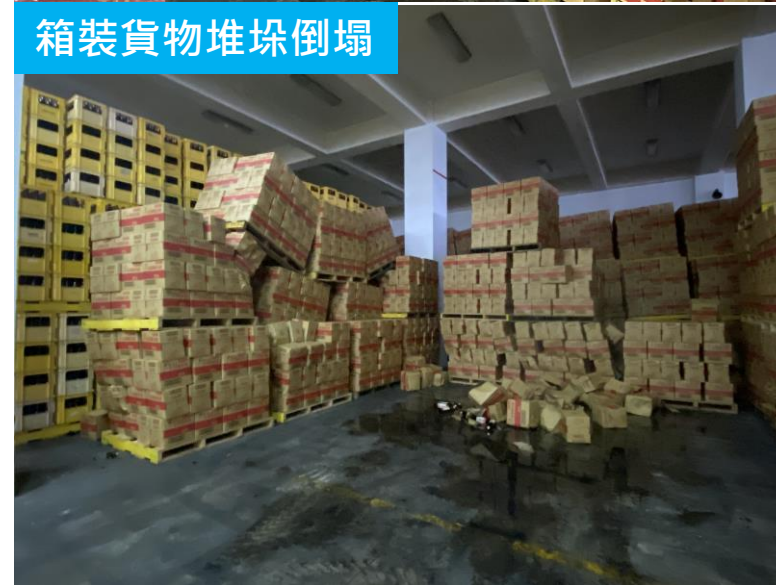
箱裝貨物堆垛倒塌

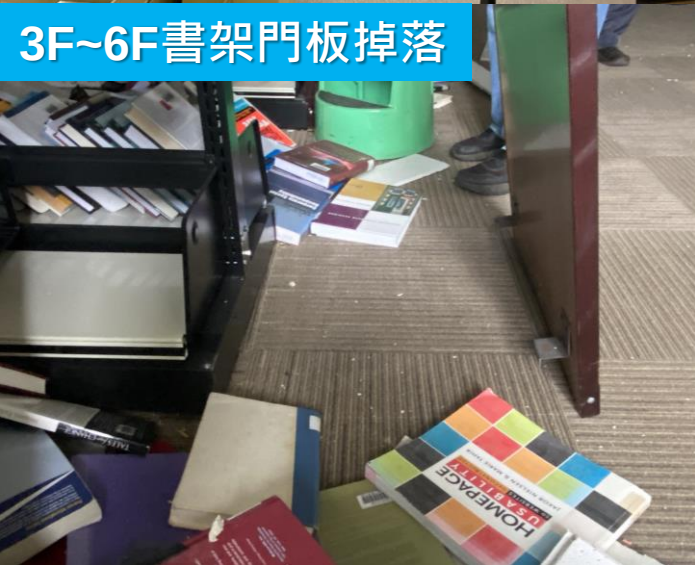
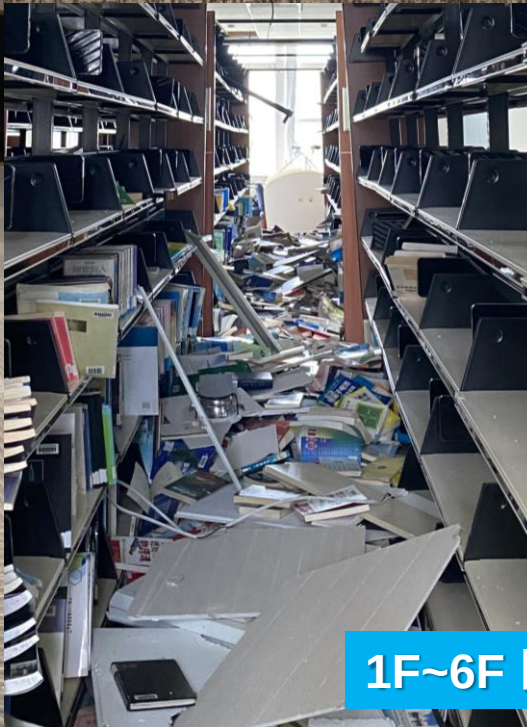
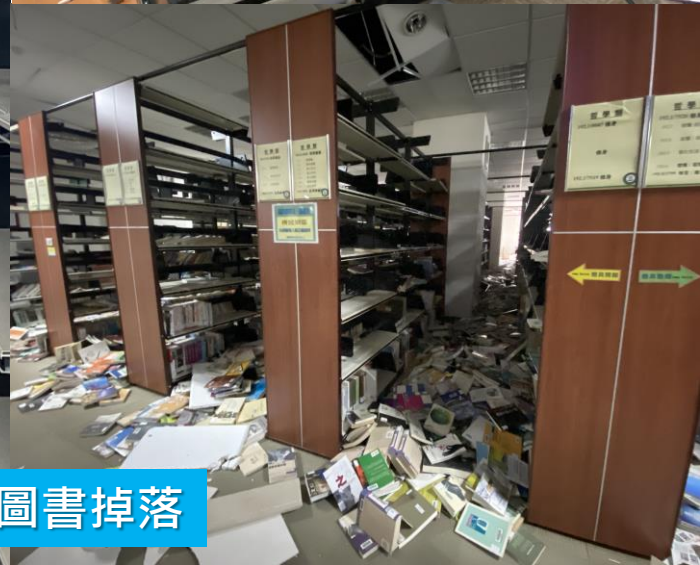
3F~6F書架門板掉落

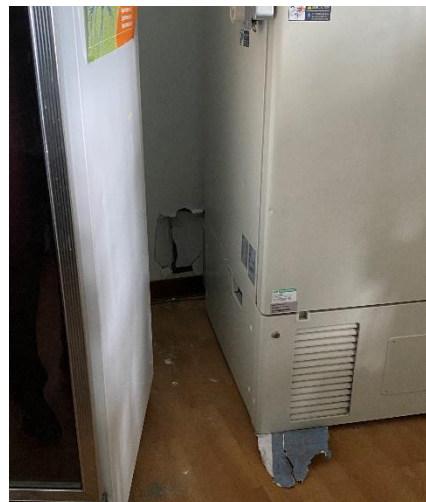
冰箱位移損及隔間牆

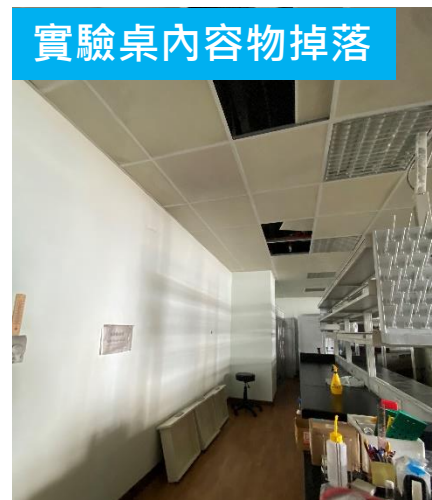
實驗桌內容物掉落
