20250121嘉義大埔地震勘災報告 (第二版 v2.0)

歐昱辰、吳俊霖、柴駿甫、姚昭智

國家地震工程研究中心

01/24/2025

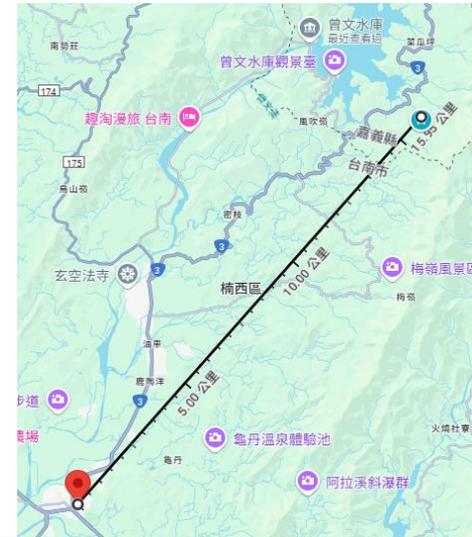
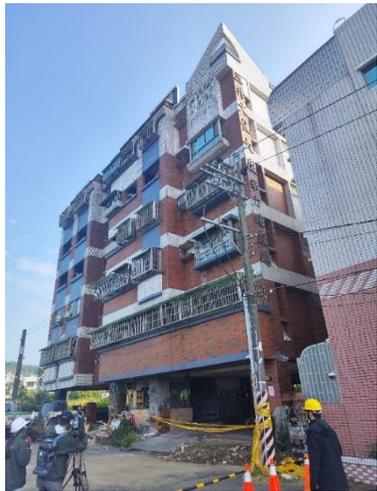
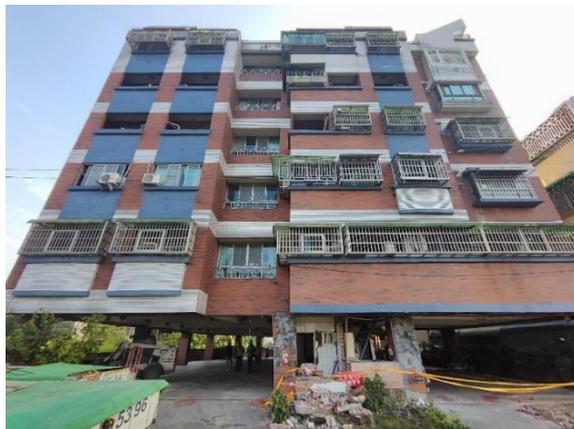
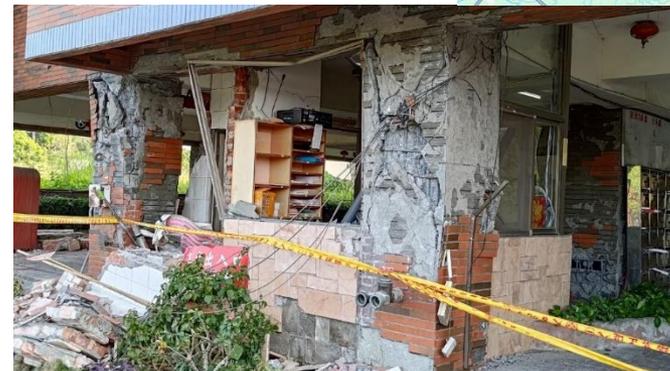
台南市玉井區-文化大廈(1/2)

名稱：玉井文化大廈(6層樓民宅，1樓為停車場)

狀態：軟弱底層破壞

耐震補強：已主動與社區主委聯繫，協助進行後續補強

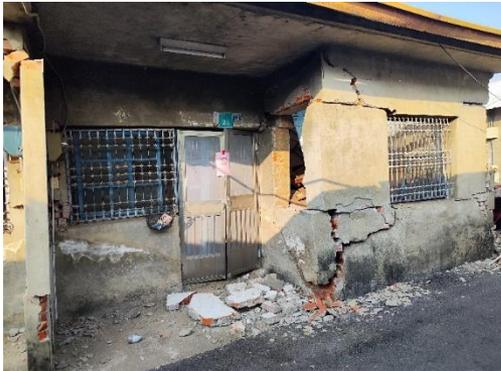
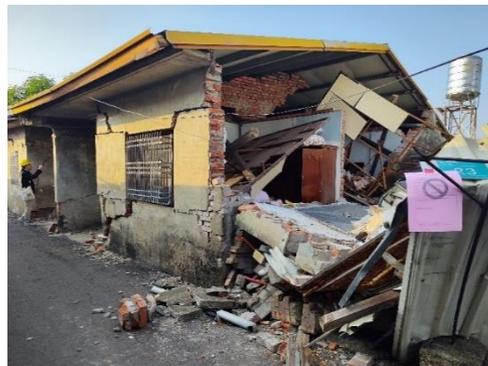
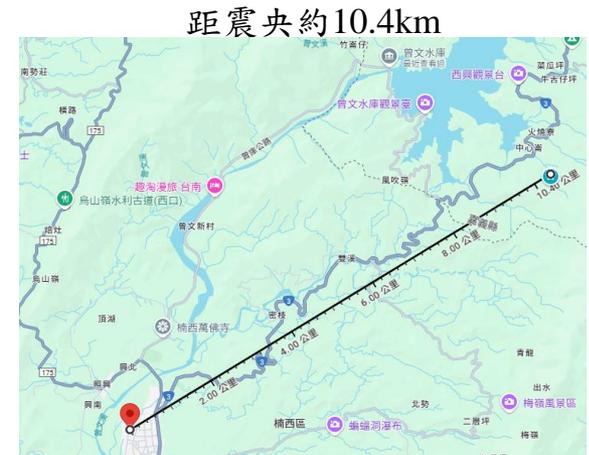
台南市楠西區-民族路、中興路磚造民宅

名稱：一層樓磚造民宅

狀態：多數建物發生磚牆損壞或傾倒、屋頂受損等

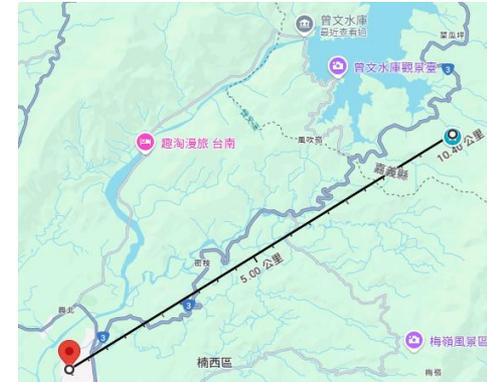
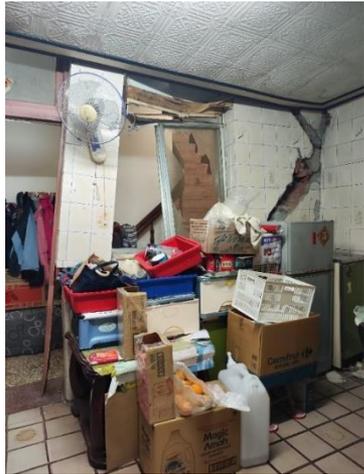
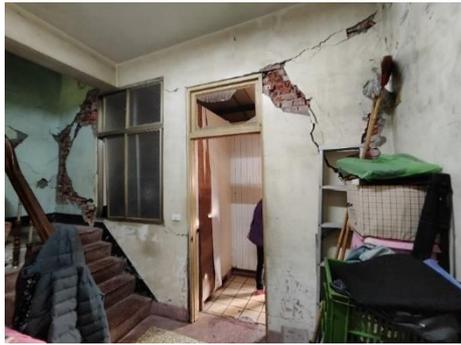
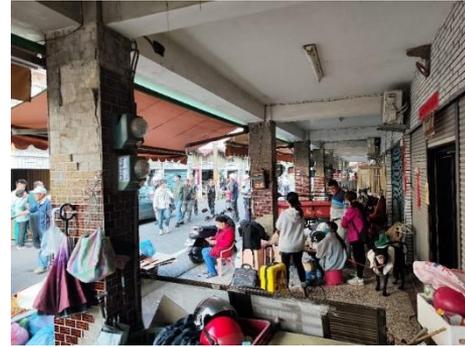
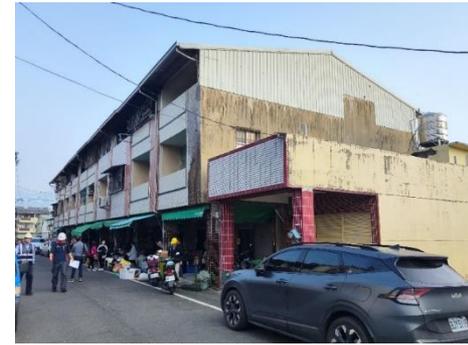
台南市楠西區-中興路63巷民宅

名稱：二層樓連棟式街屋震損

狀態：騎樓柱受損、室內磚牆損壞

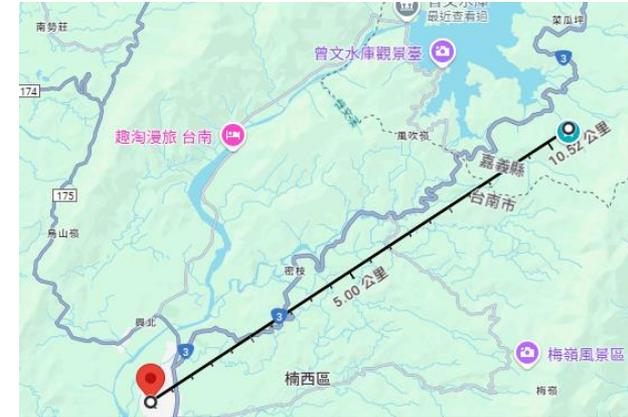
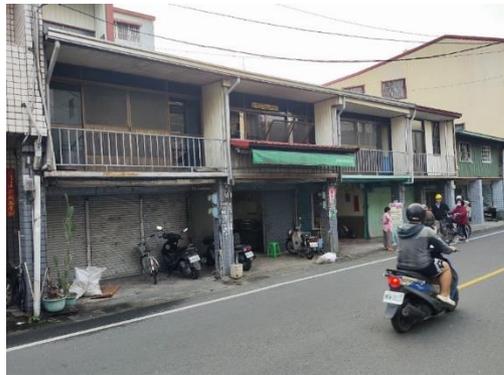
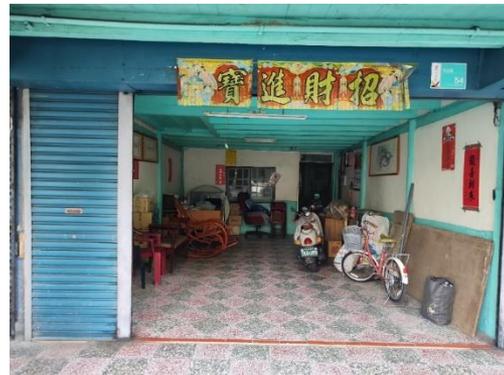
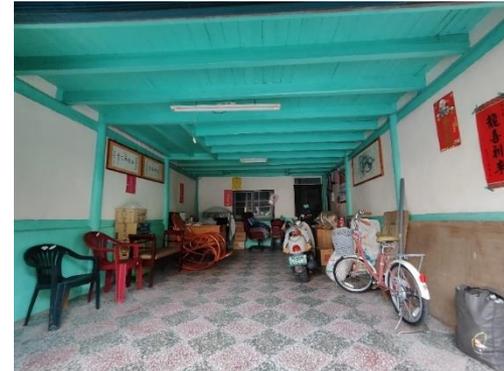
台南市楠西區-中正路民宅

名稱：二層樓日式木造建築

狀態：壁體開裂

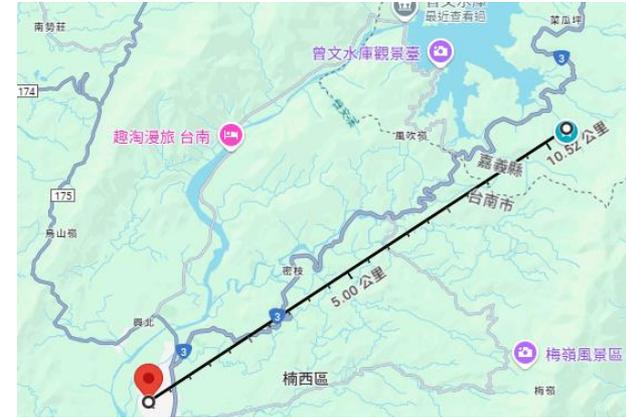
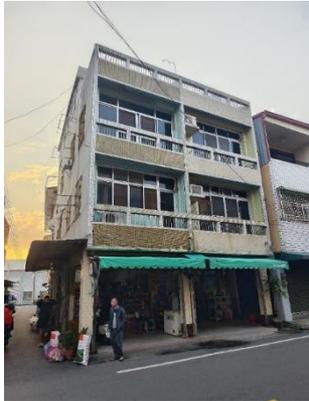
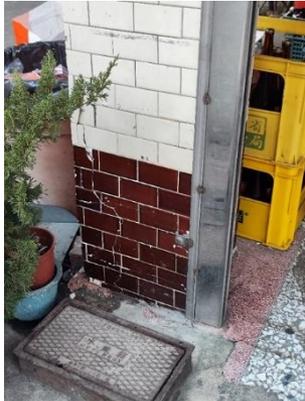
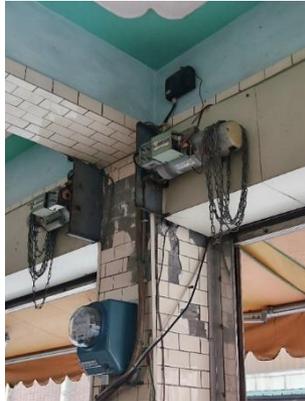
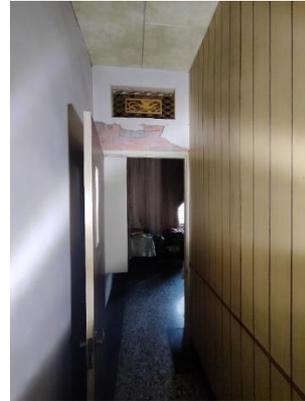
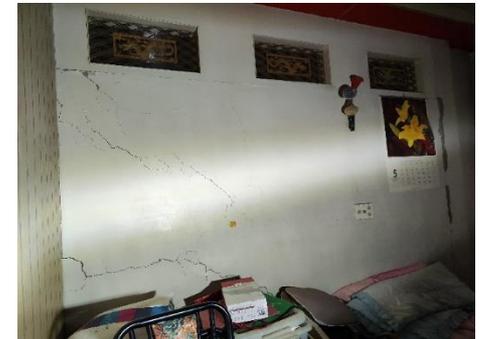
台南市楠西區-中正路民宅

名稱：二層樓連棟街屋

狀態：騎樓柱輕損、室內牆壁損壞、門上磚牆破損

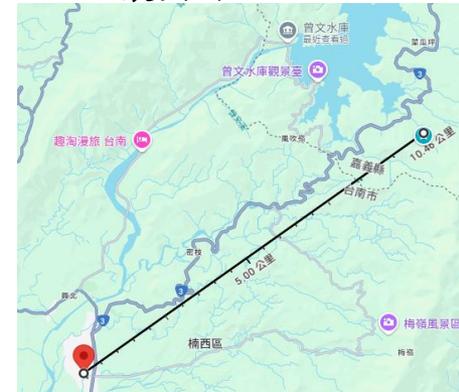
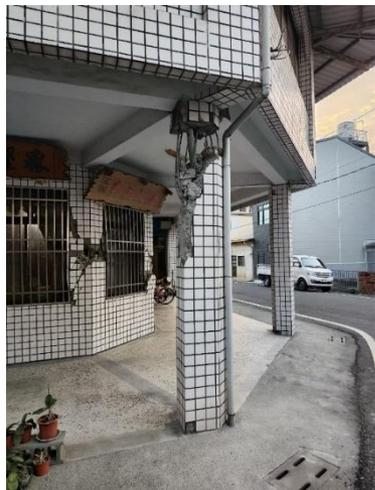
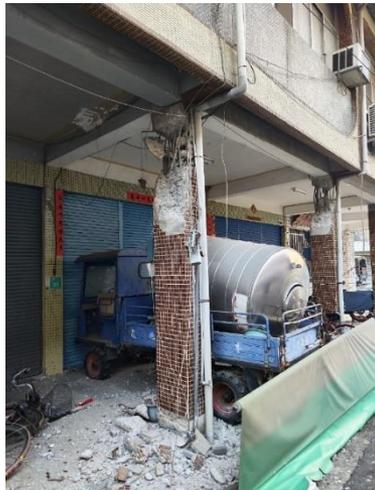
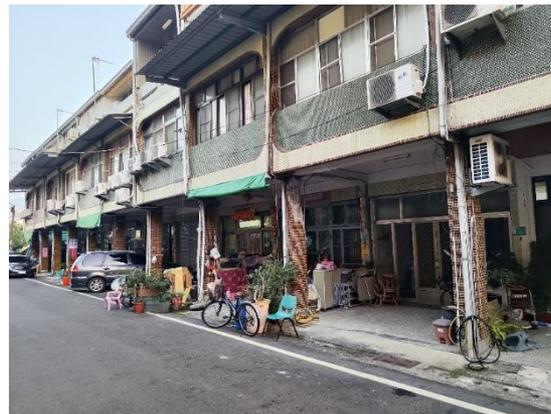
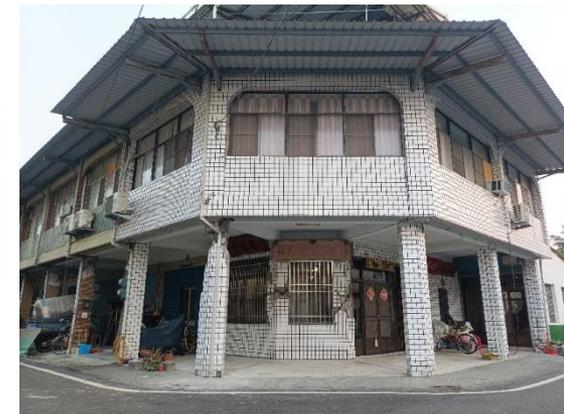
台南市楠西區-仁愛路民宅

名稱：二層樓連棟式街屋震損

狀態：騎樓柱受損、室內磚牆損壞

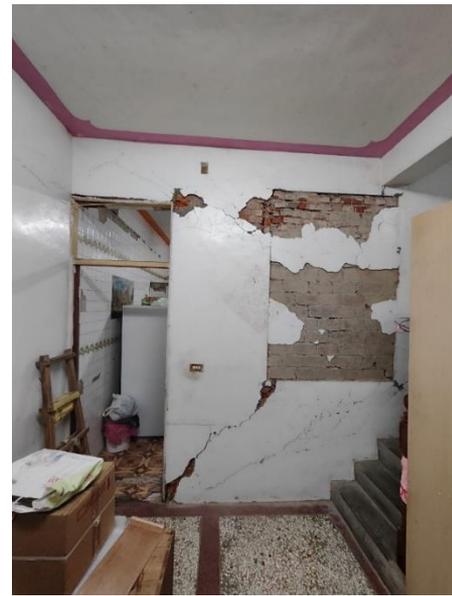
台南市楠西區-茄拔路民宅

名稱：二層樓連棟式街屋震損

狀態：壁體輕微損壞、磁磚掉落

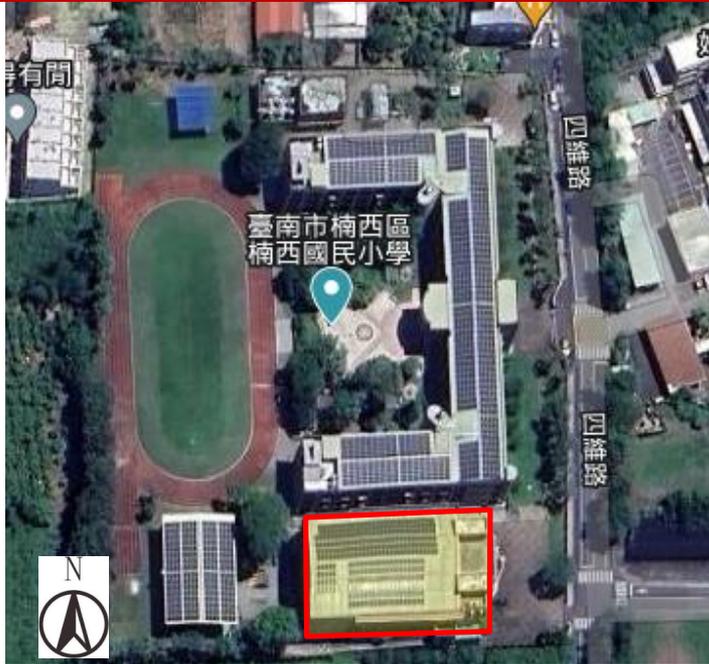
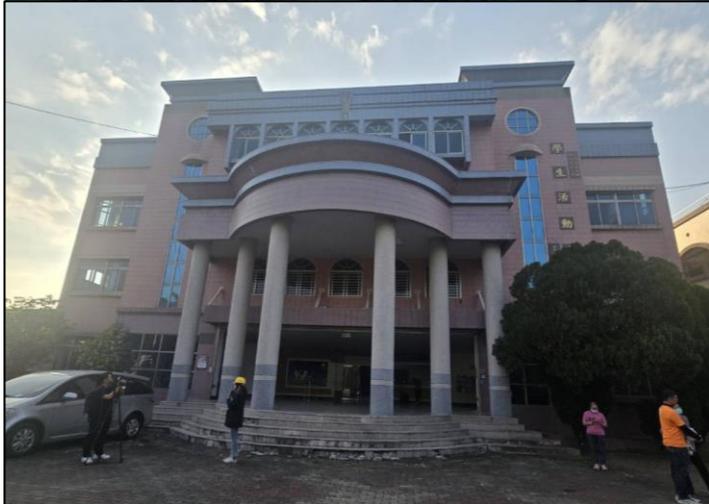
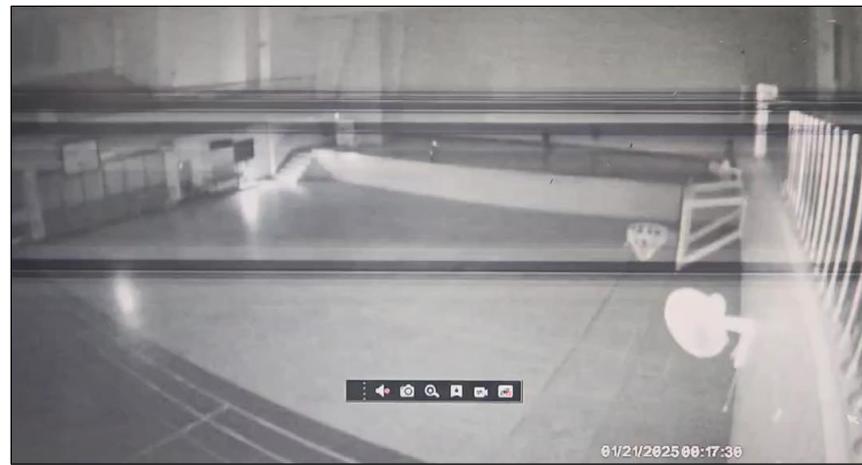
楠西國小-禮堂天花板崩塌

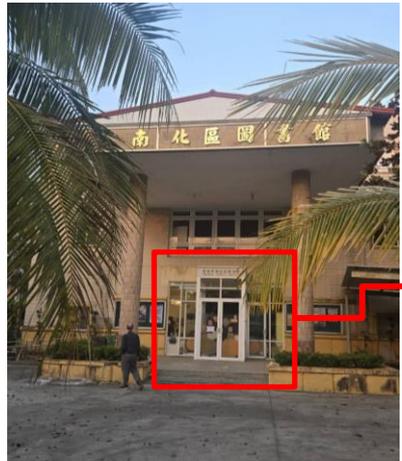
自動門大門門框變形

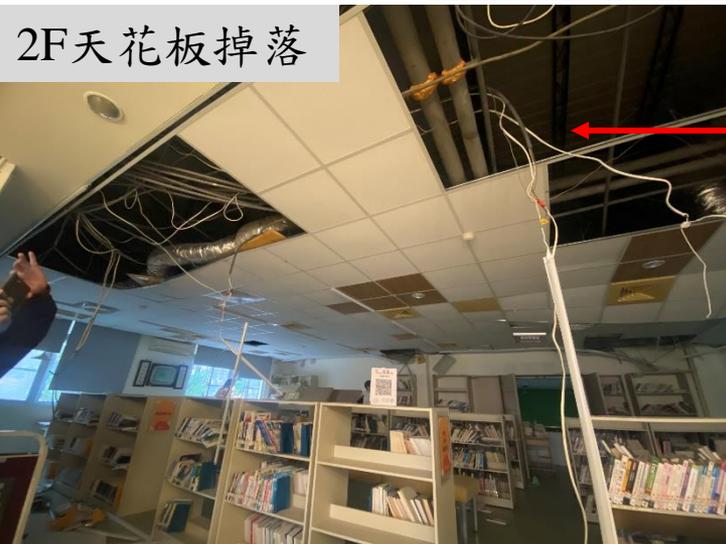
2F天花板掉落

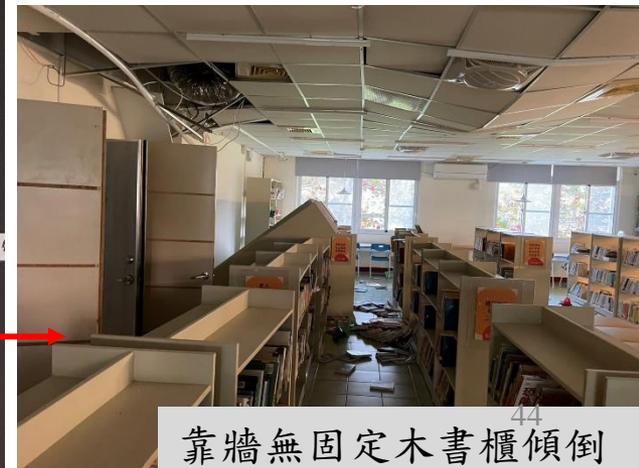
靠牆無固定木書櫃傾倒

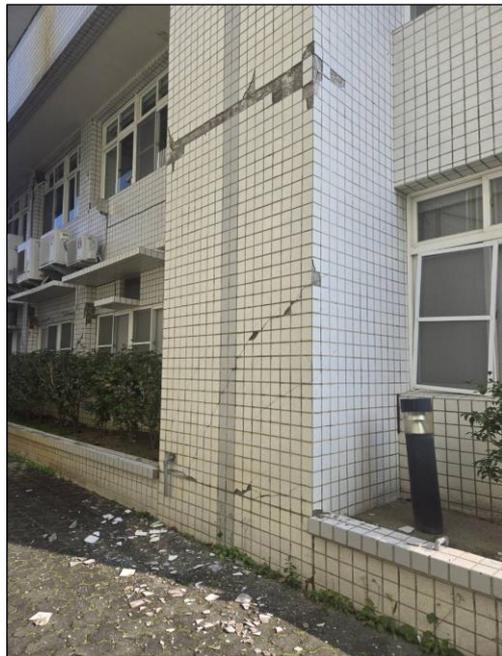
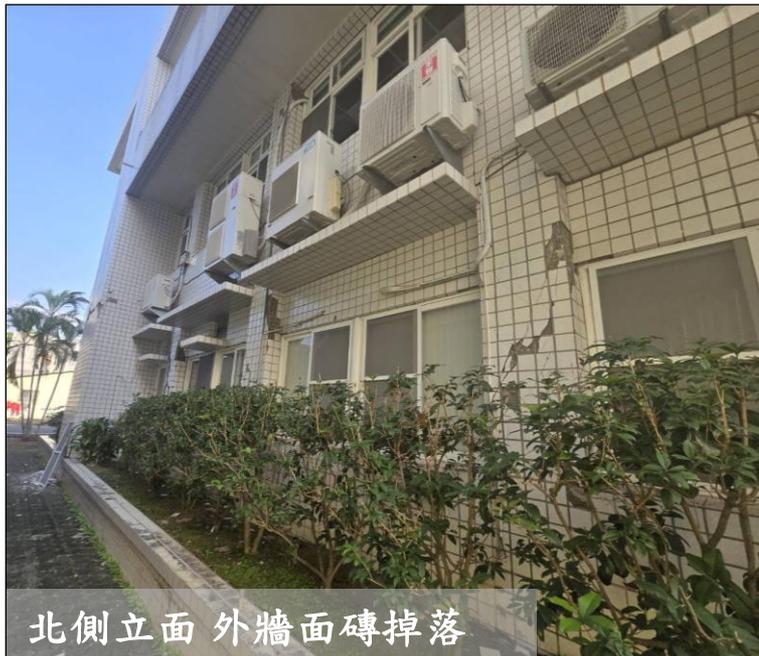
北側立面 外牆面磚掉落

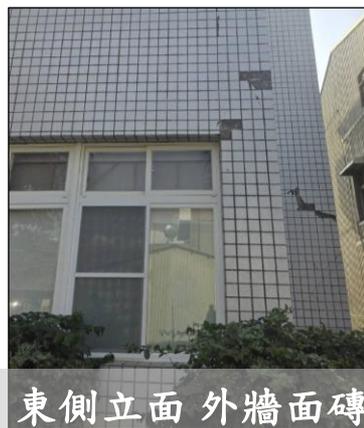
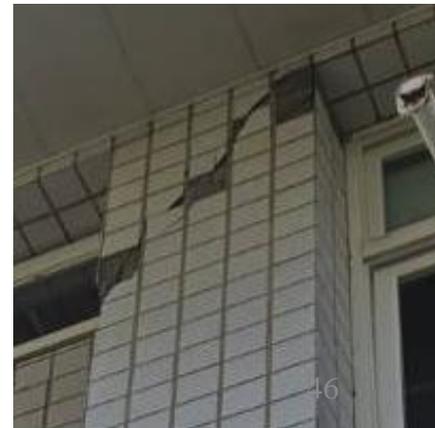
東側立面 外牆面磚掉落

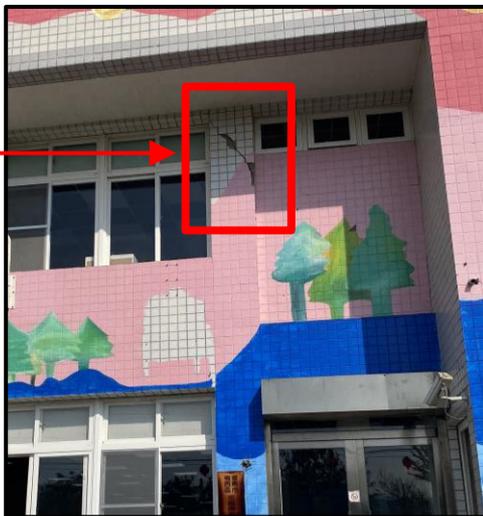
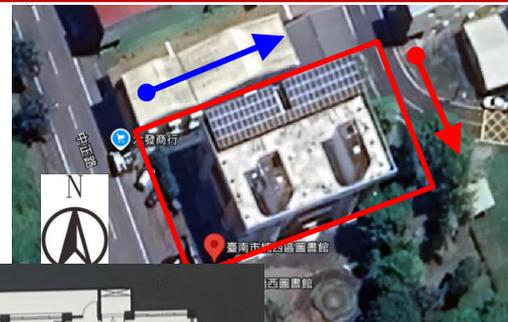
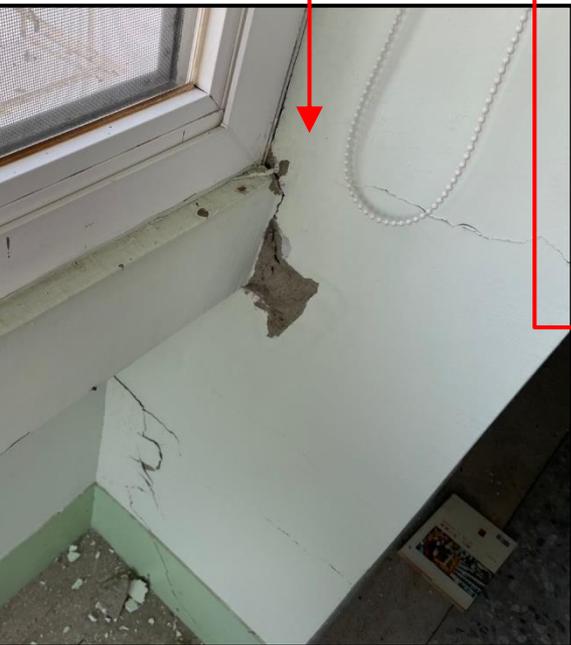
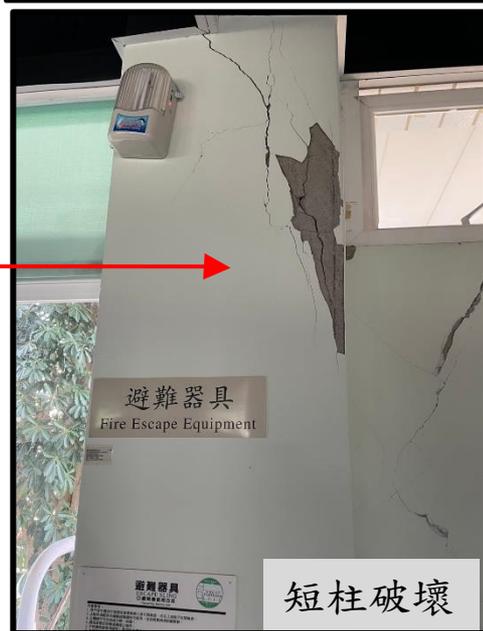
楠西圖書館-結構與窗戶震損

落地窗脫離軌道

柱、矮牆交接處保護層剝落

短柱破壞

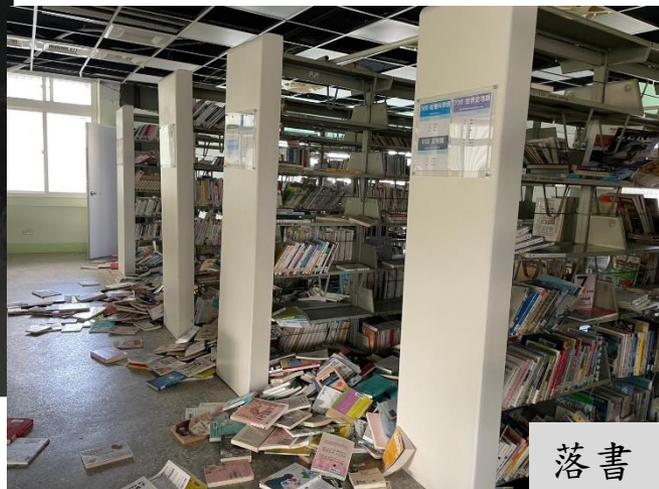
書架位移12~16 cm

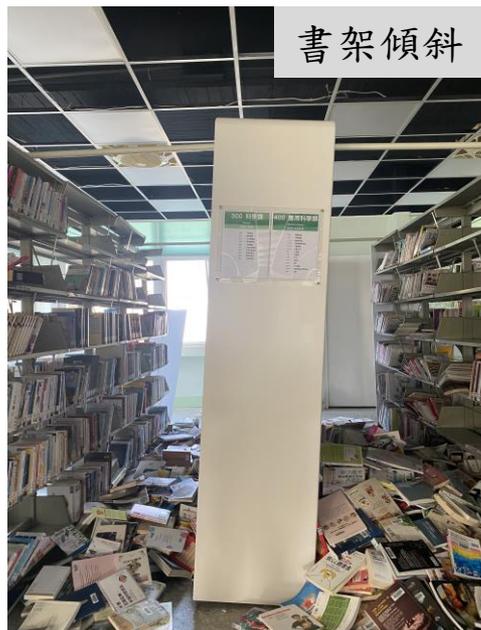
壓書

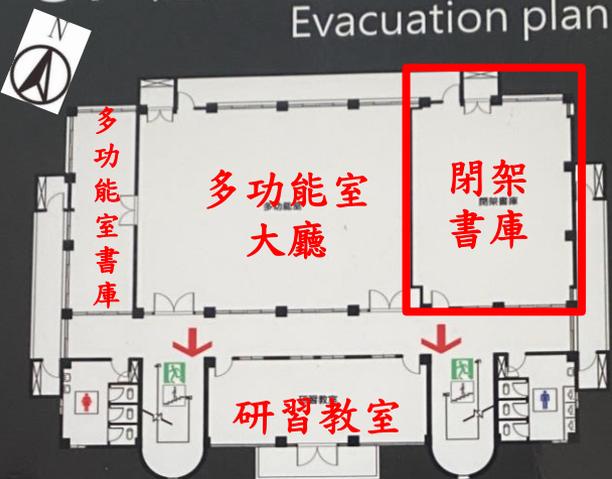
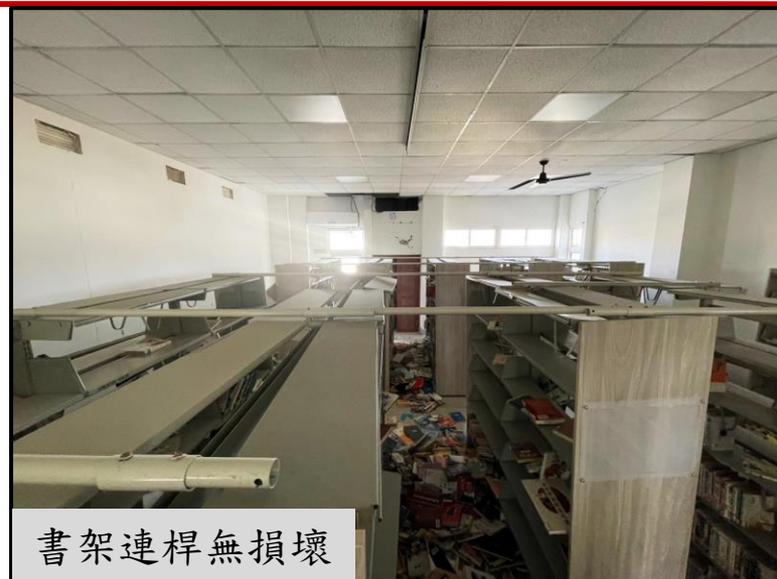
楠西圖書館-3F書架震損

書架連桿無損壞

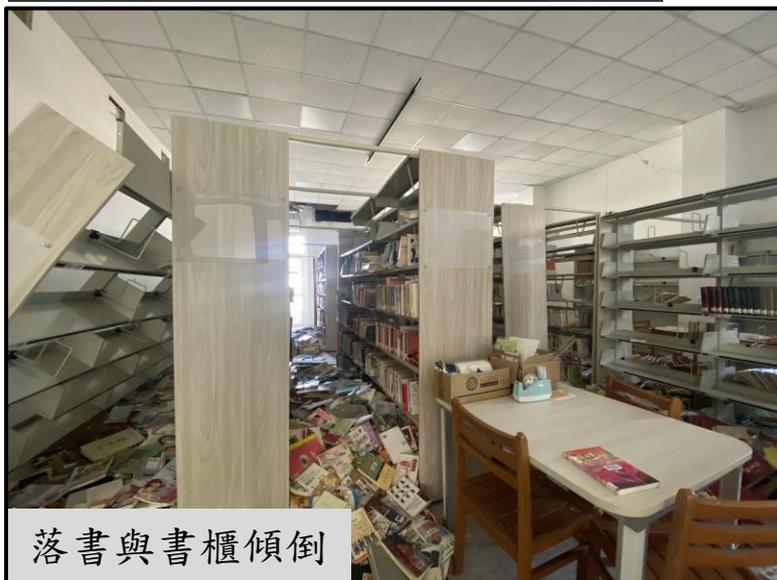
落書與書櫃傾倒

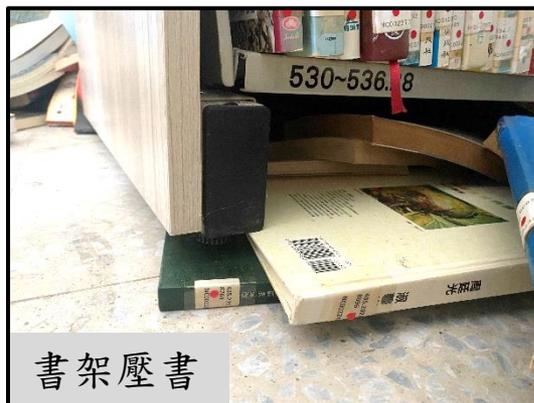
書架壓書

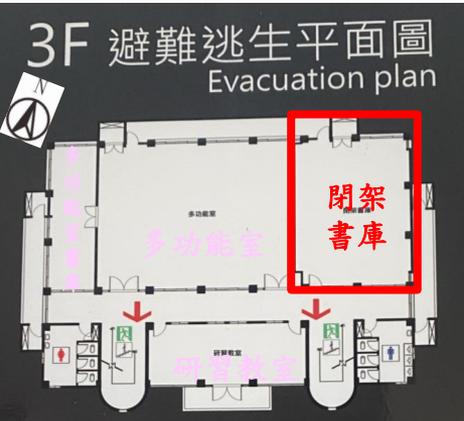
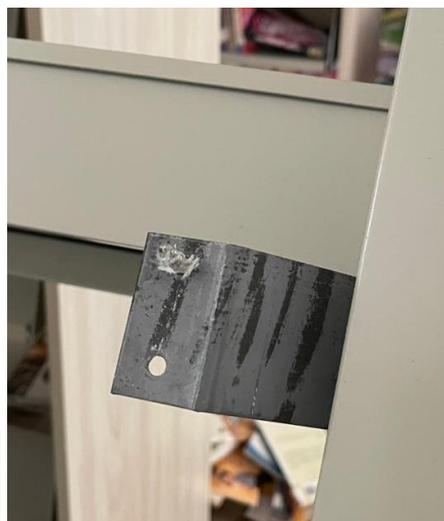
書架與隔間牆固定L片

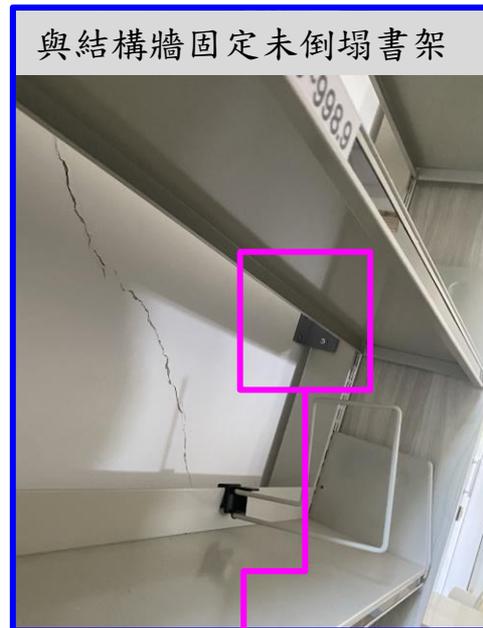
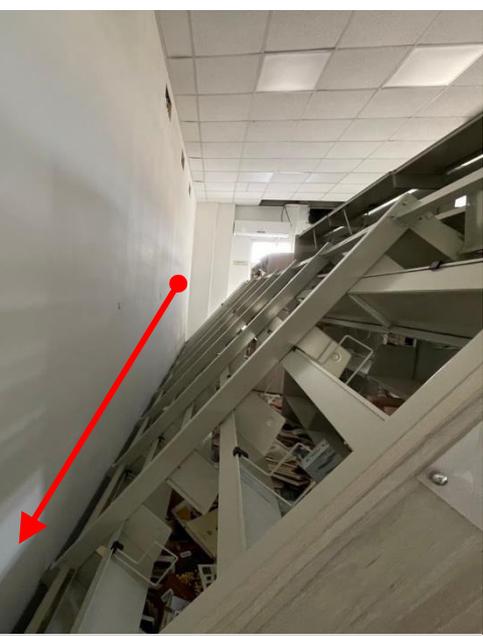
單面靠錨定牆書架傾倒

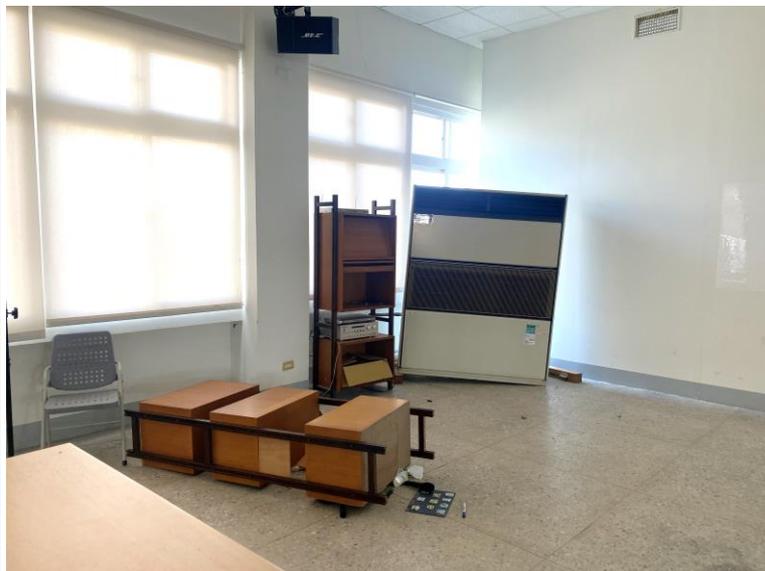
置物架傾倒
冷氣自枕木上掉落

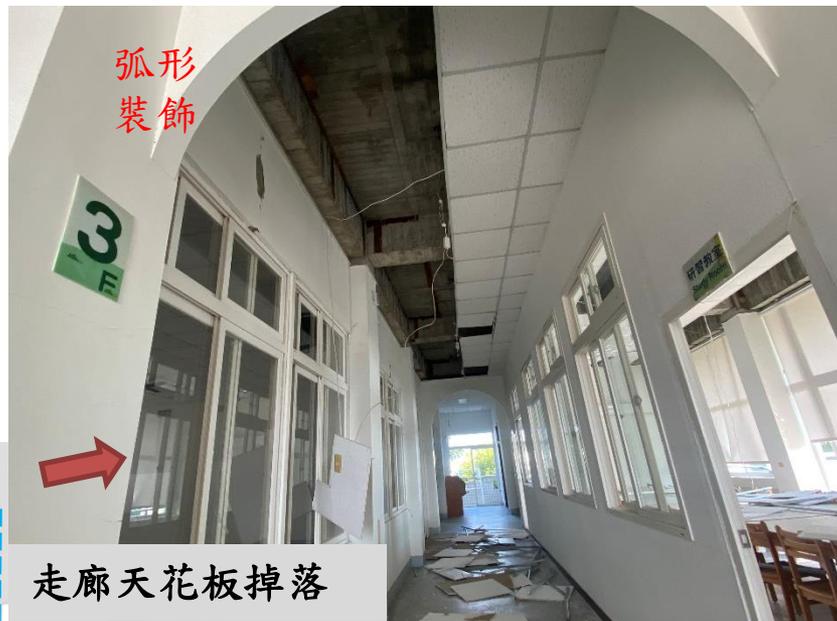
走廊天花板掉落

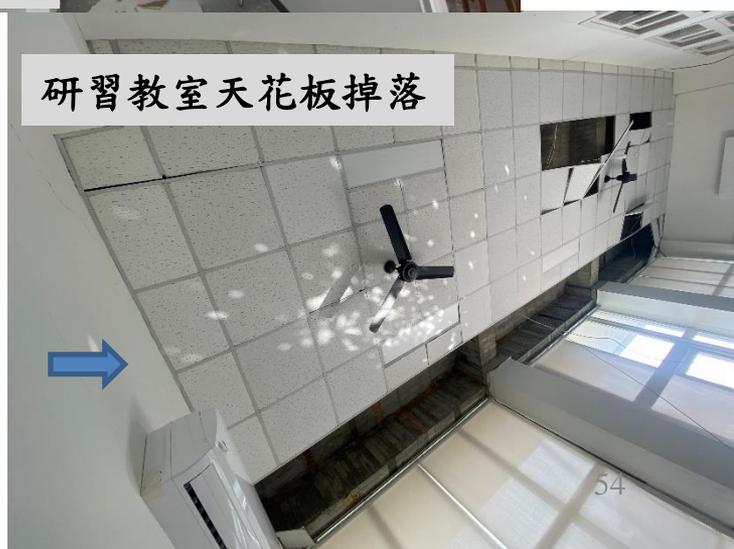
天花板震損格數 長*寬

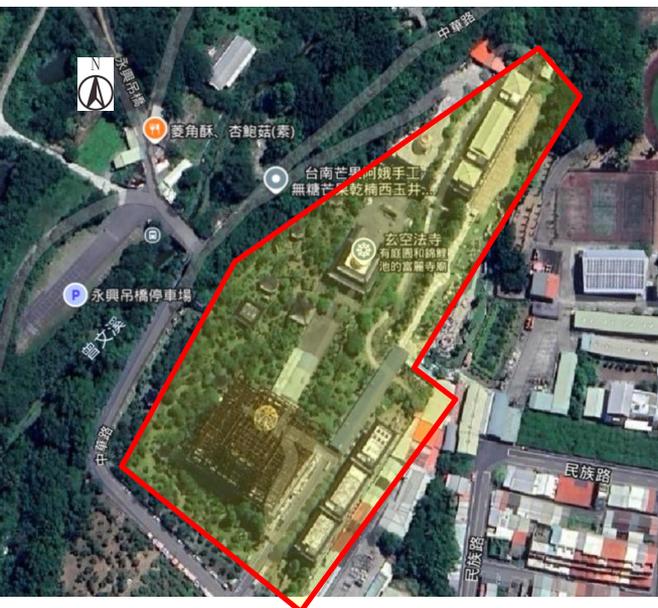
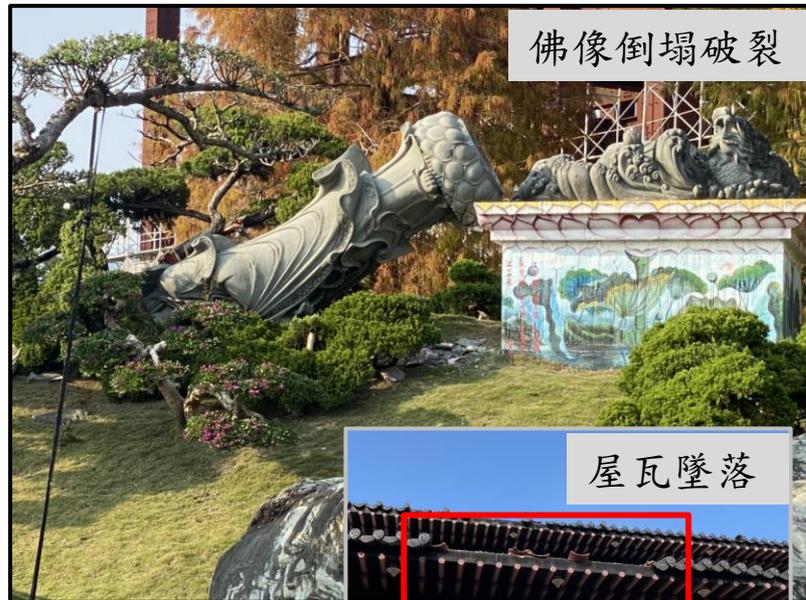
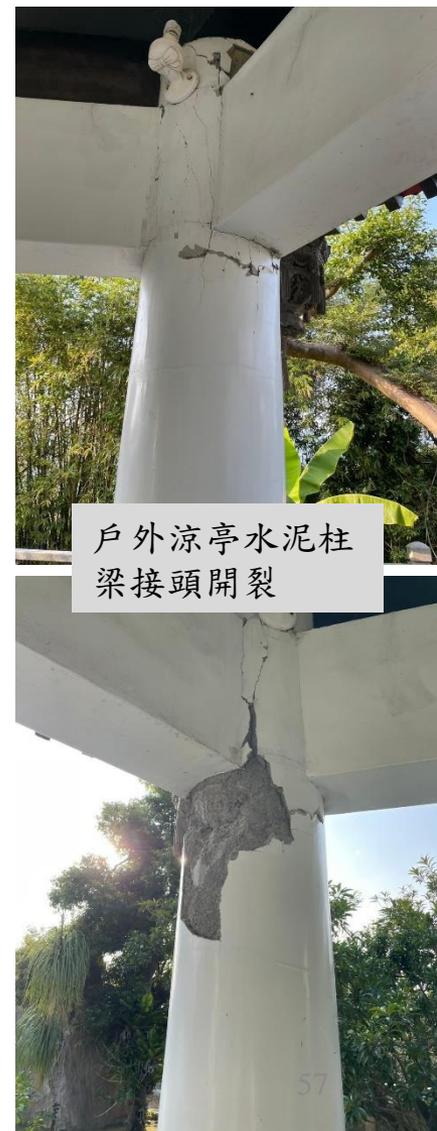
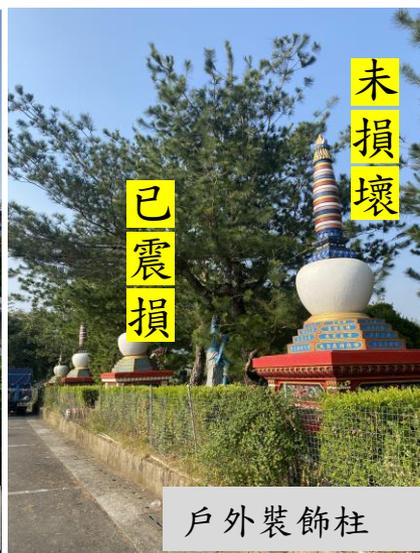
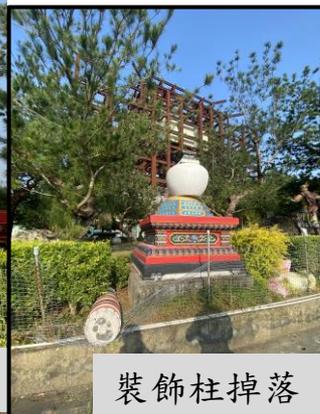
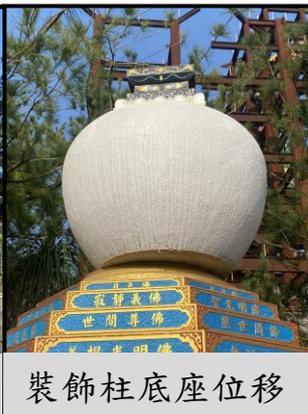
玄空法寺

玄空法寺-貼面磚與天花板震損

整排面磚掉落

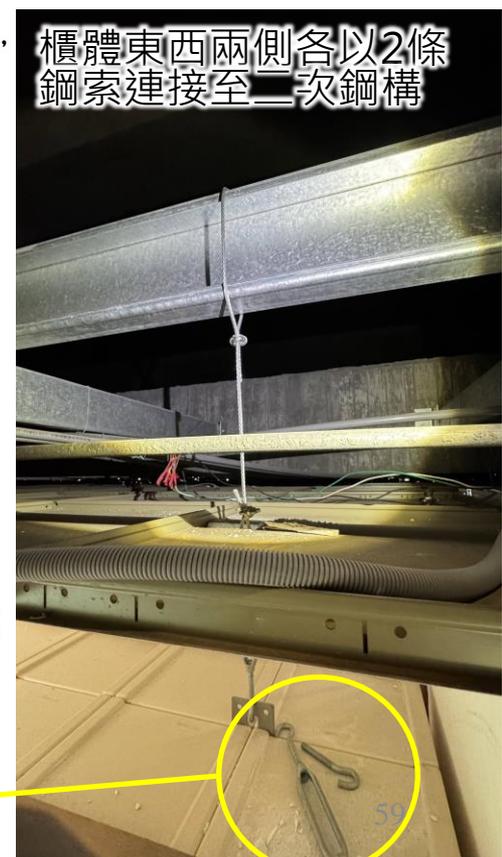
東側斜拉鋼索疑似未安裝

櫃體東西兩側各以2條鋼索連接至二次鋼構
