# 從汶川地震看一般建物及醫院 耐震問題與對策探討

報告人：林凡茹  
NCREE助理研究員  
2008.06.16

# 川震建物破壞原因初探

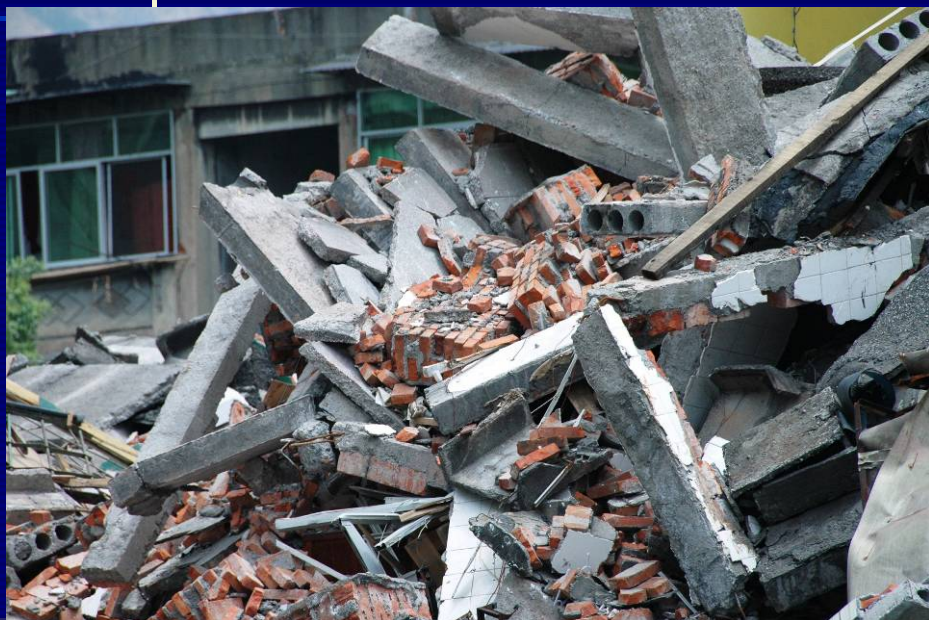
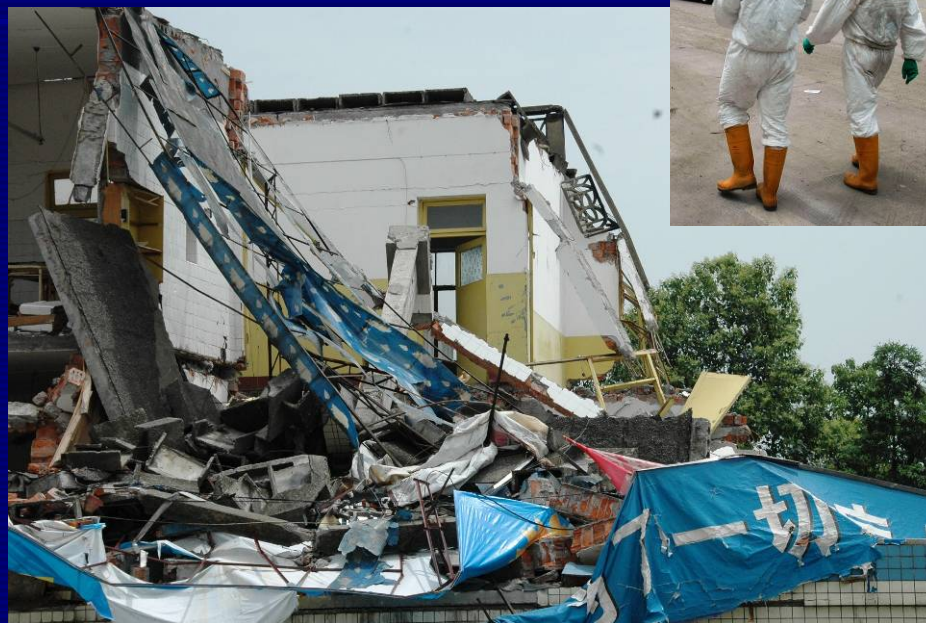
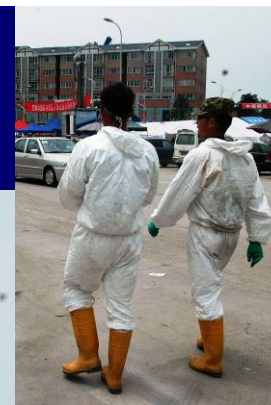
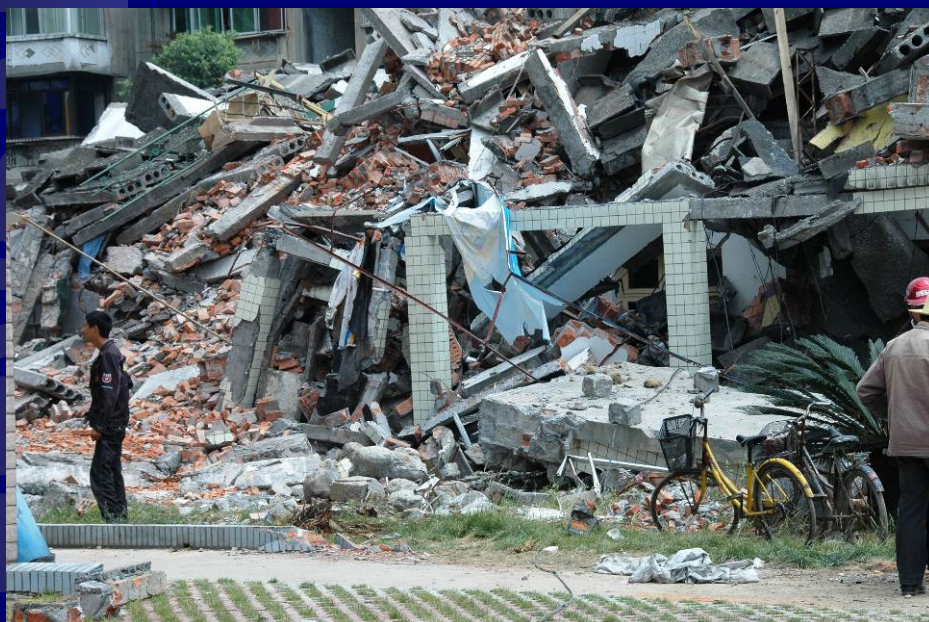
綿竹市  
第三人民醫院 (漢旺)

綿竹市第三人民醫院的門診大樓垮塌了，很多藥品和設備被廢墟掩埋，醫院只能緊急調用周圍藥店的藥品。

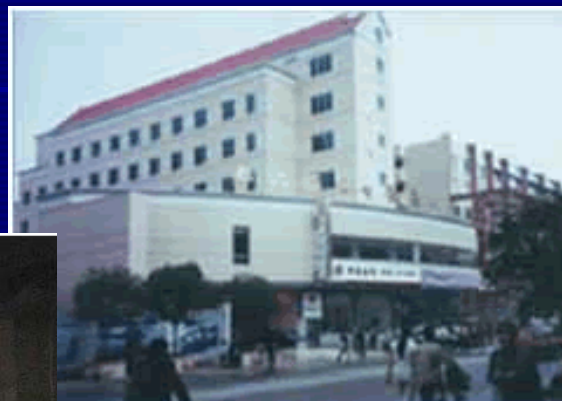
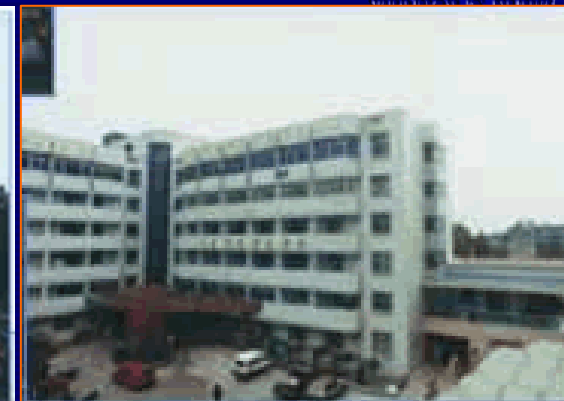
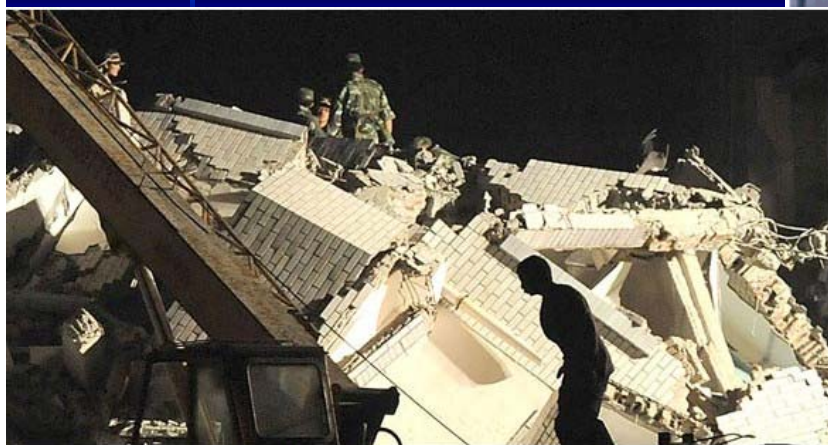
# 都江堰中醫院

Rescuers look for victims in the debris of a hospital after the earthquake in Dujiangyan on Monday. The Chinese government is releasing \$2.89 million to respond to the disaster, Xinhua reported. Color China Photo/AP Photo

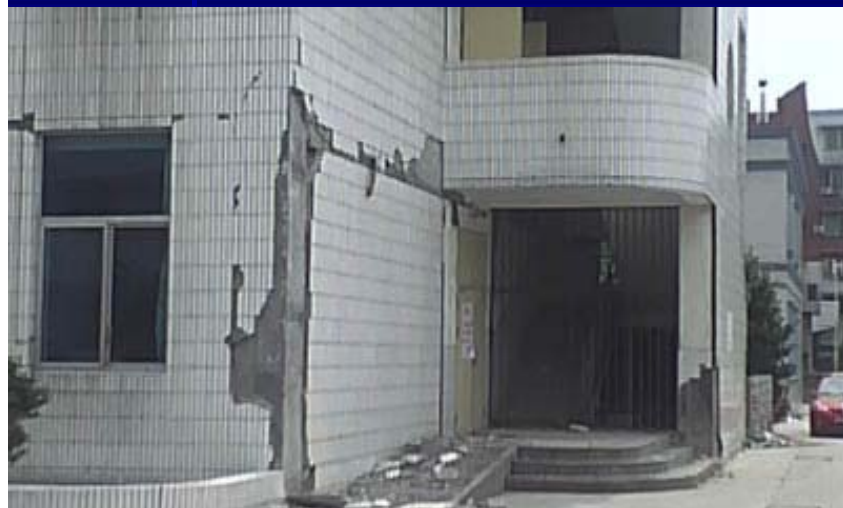
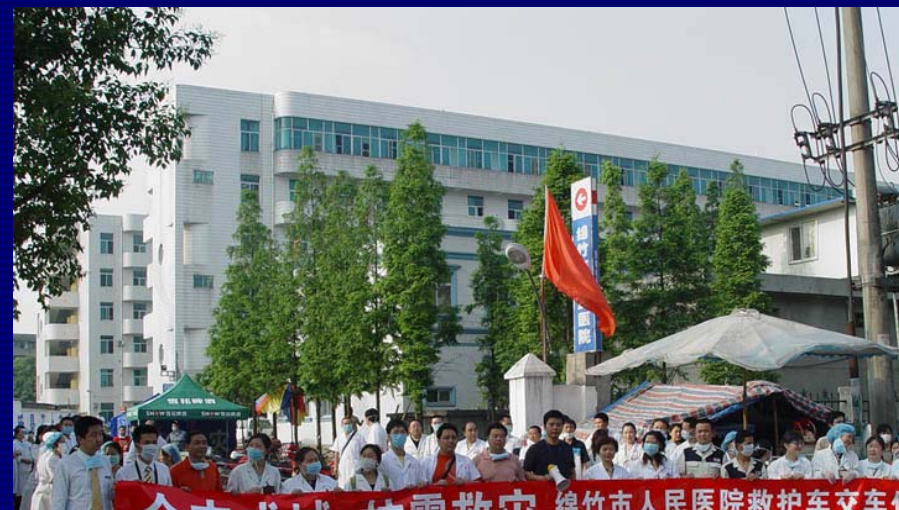
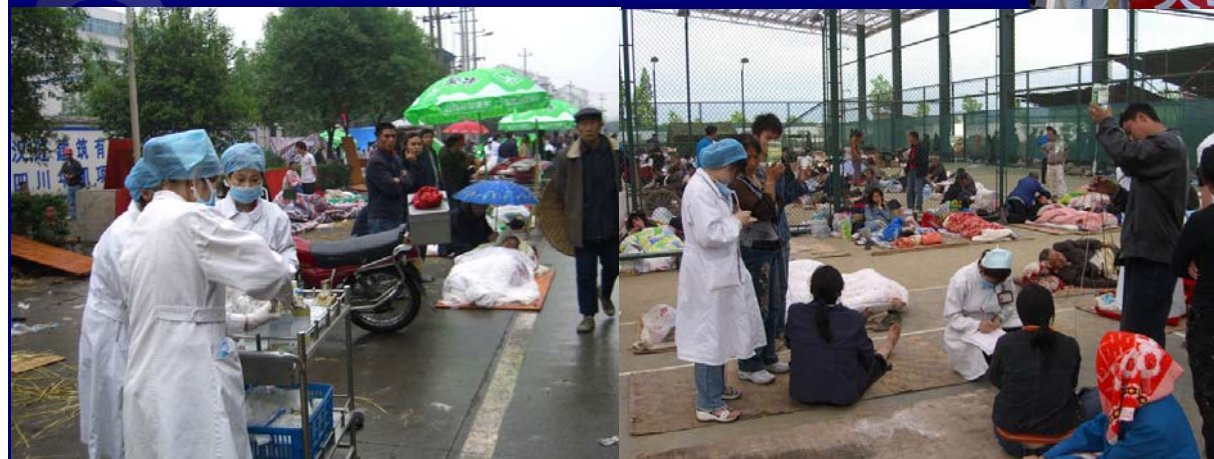
綿竹市人民醫院

## 醫院非結構破壞情形

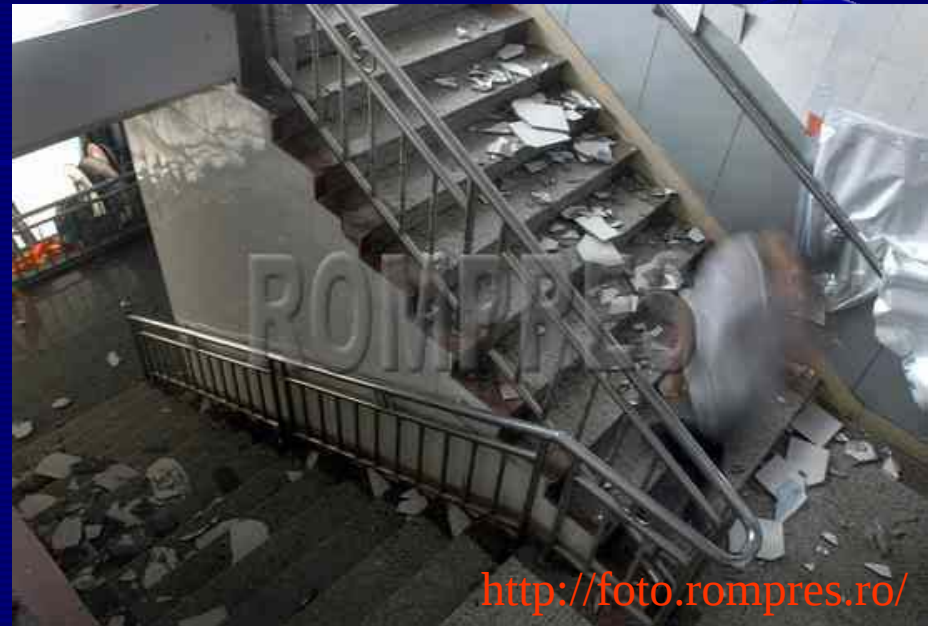
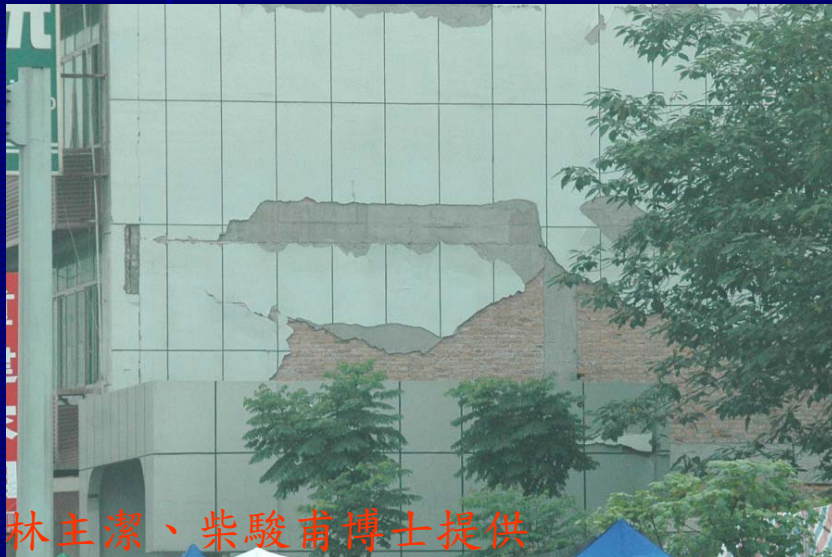
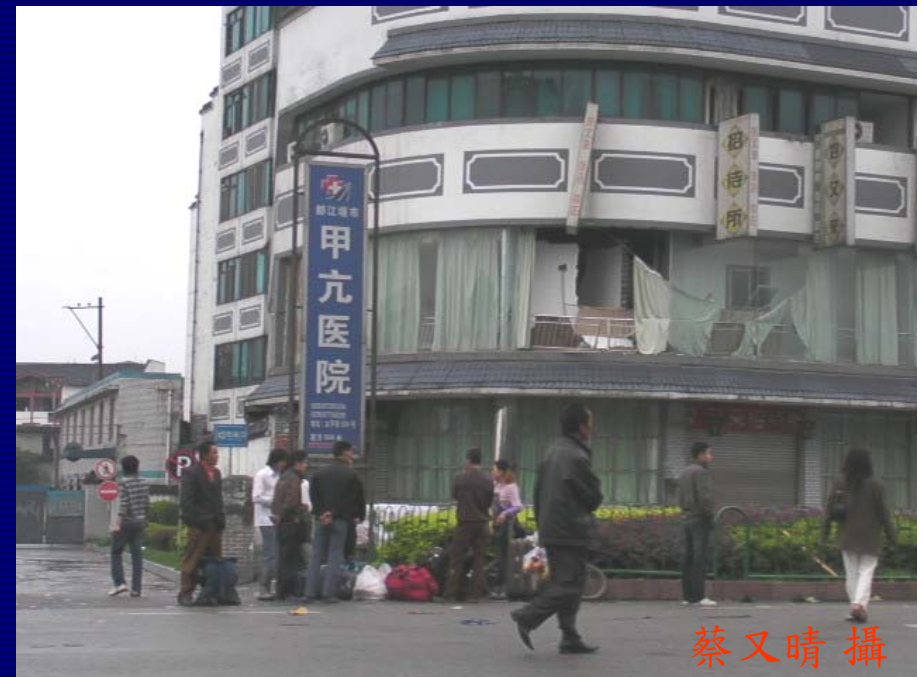
## 醫院非結構破壞情形
